8 Anhang 1: Bauliche Analyse der FH Erfurt

8.1 Campus Altonaer Straße

8.1.1 Zu- und Eingangsbereich

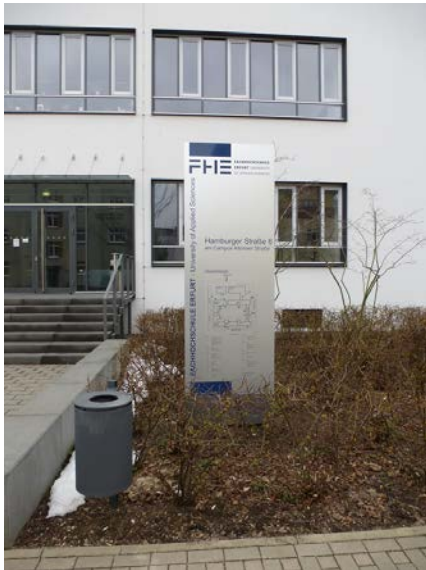
Eingang Hamburger Straße

- + feste und ebene Wegeoberfläche, leicht und erschütterungsarm begeh- und befahrbar
- kein stufen- bzw. schwellenloser Zugang

➔ Treppenanlage mit 7 Stufen

- + ausreichende Türbreite (96 cm)
- + senkrechter Bügel (außen) und u-förmiger Türgriff (innen)
- Griffhöhe innen 108 cm
- keine leichtgängige Türöffnung
- + visuell kontrastreiche Gestaltung der Türzarge gegenüber der Wand
- Glasfläche nicht ausreichend visuell kontrastreich markiert

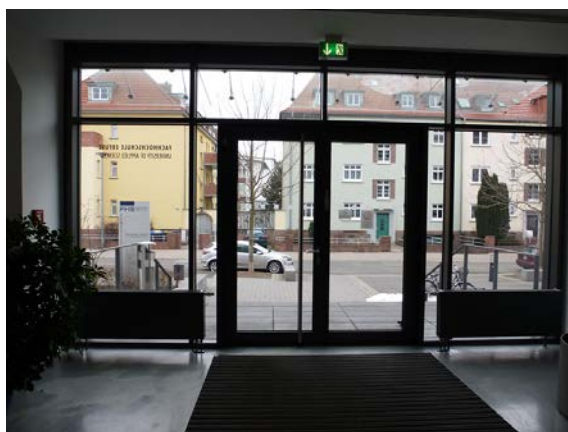
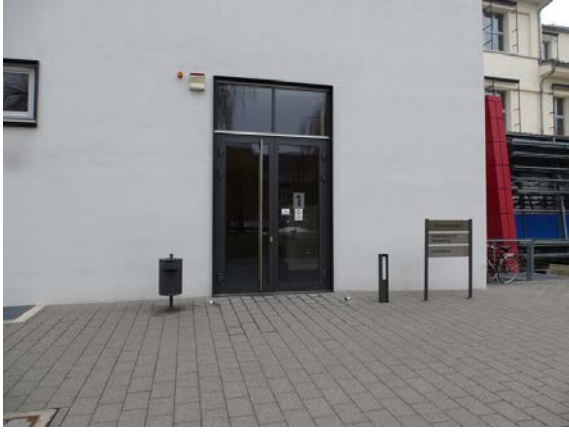
- + gerader Treppenlauf
- + keine visuell kontrastreiche Stufenmarkierung
- + keine Stufenunterschneidung bzw. ≤ 2 cm
- keine Aufkantung an freien seitlichen Stufenenden

- + beidseitiger Handlauf
- Handlaufhöhe 100 cm
- + durchgängiger Handlauf
- waagerechter Überstand nur über letzte Stufe (≥ 30 cm) gegeben
- kein runder bzw. ovaler Querschnitt mit Durchmesser zwischen 3 cm - 4,5 cm
- + Handlaufhalterung an der Unterseite
- + Handlauf visuell kontrastierend zur Wand

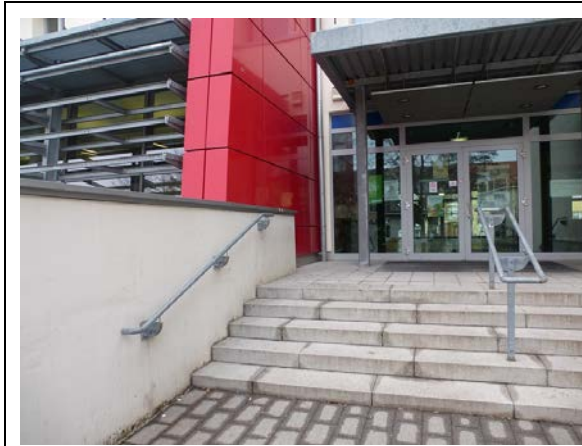
<p><u>Eingang Campus - Innenhof</u></p> <ul style="list-style-type: none"> + feste und ebene Wegeoberfläche, leicht und erschütterungsarm begeh- und befahrbar + stufen- und schwellenloser Zugang + ausreichende Türbreite (121 cm) + waagerechter Bügel (außen) und u-förmiger Türgriff (innen) - Bügelhöhe 124 cm; Griffhöhe 107 cm - keine leichtgängige Türöffnung + visuell kontrastierende Gestaltung der Türzarge gegenüber der Wand - Glasfläche nicht ausreichend visuell kontrastreich markiert <p>Aufhanghöhe der Türbeschilderung (Hausnummerierung) nur teilweise in mittlerer Sichthöhe:</p> <ul style="list-style-type: none"> + Unterkante (UK) 157 cm - Oberkante (OK) 187 cm + visuell kontrastreiche Gestaltung (schwarze Schrift auf hellem Hintergrund) + ausreichende Schriftgröße (20 cm)
 	<p><u>Eingang Bibliothek - Innenhof</u></p> <ul style="list-style-type: none"> + feste und ebene Wegeoberfläche, leicht und erschütterungsarm begeh- und befahrbar - kein stufen- bzw. schwellenloser Zugang ➔ Treppenanlage mit 5 Stufen + ausreichende Türbreite (101 cm) + senkrechter Türgriff (außen) und u-förmiger Türgriff (innen) ± Griffhöhe - außen: 83 cm - 123 cm

- Griffhöhe - innen: 107 cm
- keine leichtgängige Türöffnung
- ± visuell leicht kontrastierende Gestaltung der Türzarge gegenüber der Wand
- Glasfläche nicht ausreichend visuell kontrastreich markiert

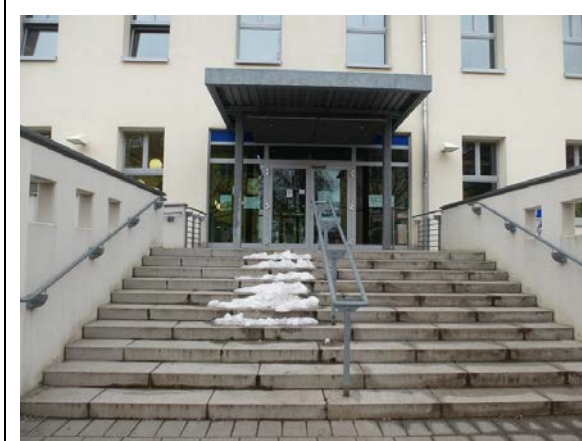
Eingang Bibliothek - Hamburger Straße

- + feste und ebene Wegeoberfläche, leicht und erschütterungsarm begeh- und befahrbar
- + stufen- und schwellenloser Zugang über Rampe möglich
- + ausreichende Türbreite (102 cm)
- + senkrechter Türgriff (außen) und u-förmiger Türgriff (innen)
- + Griffhöhe - außen: 82 cm - 122 cm

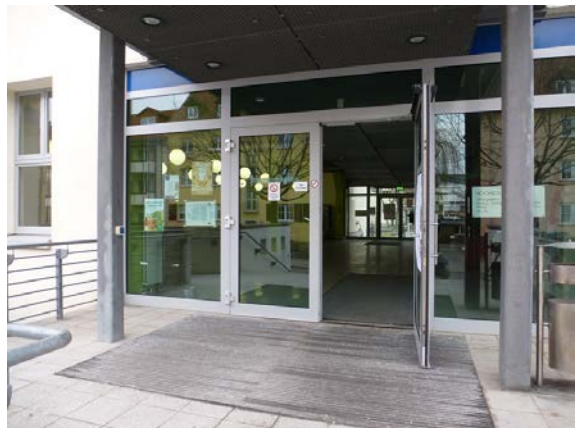
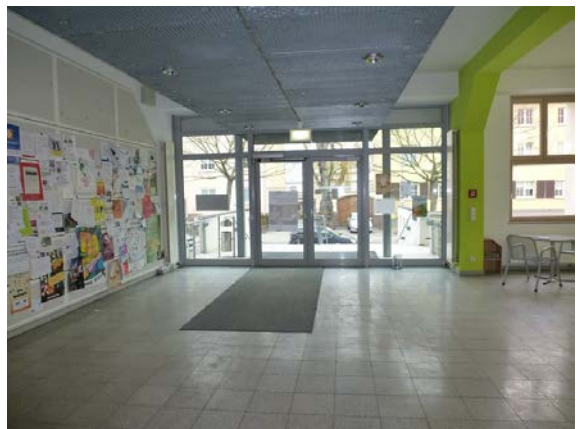
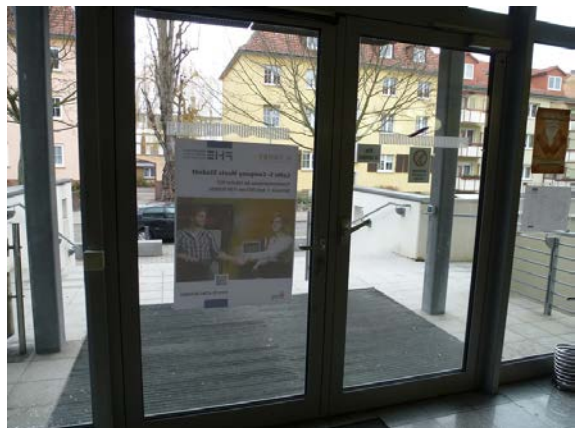
<ul style="list-style-type: none"> ± Griffhöhe - innen: 106 cm + automatische Türöffnung <p>Tasterhöhe (Tastermitte):</p> <ul style="list-style-type: none"> ± 106 cm außen + 104 cm innen <p>Abstand Taster - Drehflügeltür</p> <ul style="list-style-type: none"> + 164 cm (Außen; frontale Anfahrt; Schalter versetzt) + 111 cm bis zur Hauptschließkante (Innen, seitliche Anfahrt)

<ul style="list-style-type: none"> ± visuell leicht kontrastierende Gestaltung der Türzarge gegenüber der Wand - Glasfläche nicht ausreichend visuell kontrastreich markiert <p>Treppenanlage:</p> <ul style="list-style-type: none"> + gerader Treppenlauf - keine visuell kontrastreiche Stufenmarkierung + keine Stufenunterschneidung bzw. ≤ 2 cm

<p>Handlauf:</p> <ul style="list-style-type: none"> + beidseitiger Handlauf + Handlaufhöhe 91 cm + durchgängiger Handlauf ± waagerechter Überstand über erste und letzte Stufe (≥ 30 cm) teilweise gegeben + runder Querschnitt mit einem Durchmesser von 5 cm + Handlaufhalterung an der Unterseite + abgerundeter Abschluss von frei in den Raum ragenden Handlaufenden ± Handlauf visuell leicht kontrastierend zur Wand

<p>Rampenanlage:</p> <ul style="list-style-type: none"> - Längsgefälle zwischen 5,3 % und 7,3 % + kein Quergefälle (0,1 %) <p>Rampenlänge und Zwischenpodeste</p> <ul style="list-style-type: none"> + Rampenlänge 412 cm bis zum ersten Zwischenpodest - Länge Zwischenpodest 120 cm + Rampenlänge 588 cm bis zum zweiten Zwischenpodest (Kurve) + Länge Zwischenpodest 270 cm + Rampenlänge 586 cm bis zum dritten Zwischenpodest - Länge Zwischenpodest 120 cm + Rampenlänge 593 cm bis zum Rampenende
 	<p>nutzbare Rampenbreite</p> <ul style="list-style-type: none"> - 111 cm zwischen den Handläufen (137 cm von Wand zu Wand) <ul style="list-style-type: none"> + keine abwärts führende Treppe in Verlängerung der Rampe + seitliche Rampenbegrenzung durch Mauer gegeben + beidseitiger Handlauf - Handlaufhöhe 79 cm + runder Querschnitt mit einem Durchmesser von 5 cm + ausreichender Abstand zwischen Handlauf und Wand (8 cm) + Handlaufhalterung an der Unterseite + abgerundeter Abschluss von frei in den Raum ragenden Handlaufenden

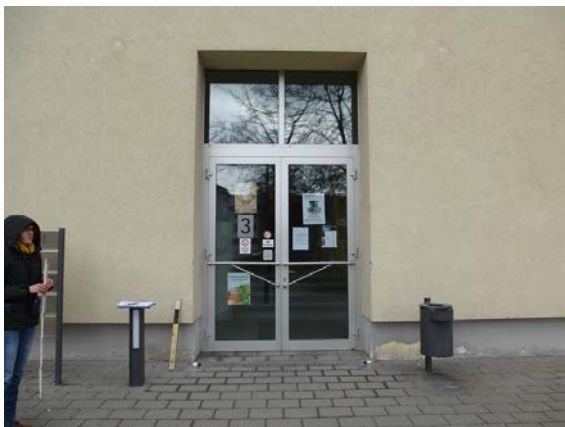
<p><u>Eingang Campus - Innenhof</u></p> <ul style="list-style-type: none">+ feste und ebene Wegeoberfläche, leicht und erschütterungsarm begeh- und befahrbar+ stufen- und schwellenloser Zugang ± Türbreite 88 cm+ waagerechter Bügel (außen) und u-förmiger Türgriff (innen)- Bügelhöhe 119 cm; Griffhöhe 108 cm- keine leichtgängige Türöffnung + visuell kontrastierende Gestaltung der Türzarge gegenüber der Wand- Glasfläche nicht ausreichend visuell kontrastreich markiert <p>Aufhanghöhe der Türbeschilderung (Hausnummerierung) nur teilweise in mittlerer Sichthöhe:</p> <ul style="list-style-type: none">+ UK 151 cm- OK 181 cm + visuell kontrastreiche Gestaltung (schwarze Schrift auf hellem Hintergrund)+ ausreichende Schriftgröße (20 cm)

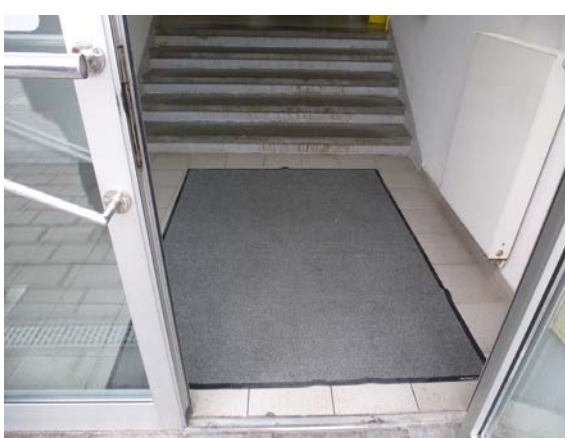
<p><u>Zugang Aufzugsanlage</u></p> <ul style="list-style-type: none">+ feste und ebene Wegeoberfläche, leicht und erschütterungsarm begeh- und befahrbar+ stufen- und schwellenloser Zugang + Türbreite ausreichend (91 cm)+ waagerechter Bügel (außen) und u-förmiger Türgriff (innen)- Bügelhöhe 117 cm; Griffhöhe 107 cm+ automatische Türöffnung

<p>Tasterhöhe (Tastermitte)</p> <ul style="list-style-type: none">+ 89 cm außen+ 90 cm innen <p>Abstand Taster - Drehflügeltür</p> <ul style="list-style-type: none">+ 153 cm bis zur Hauptschließkante (Außen, seitliche Anfahrt)- Bewegungsfläche vor Taster eingeschränkt → Abstand Licht-Taster 52 cm, Abstand Taster-Türstopper 58 cm+ 146 cm (innen)+ visuell kontrastierende Gestaltung der Türzarge gegenüber der Wand- Glasfläche nicht ausreichend visuell kontrastreich markiert

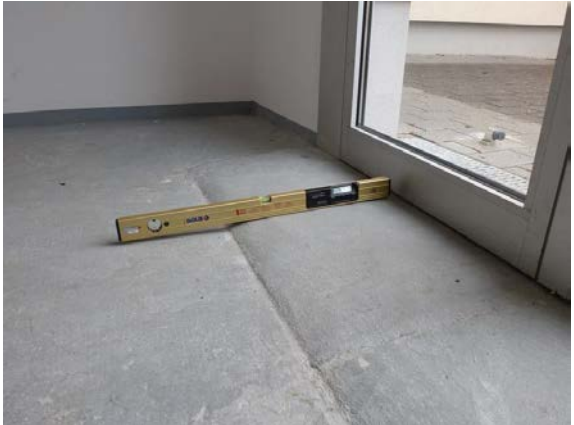
<p>± Anrampung mit einer Neigung von 4,7 %</p>

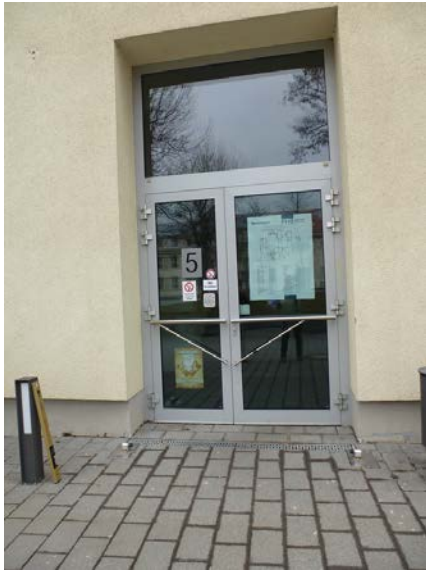
Eingang Campus - Innenhof

- + feste und ebene Wegeoberfläche, leicht und erschütterungsarm begeh- und befahrbar
- + stufen- und schwellenloser Zugang

- + ausreichende Türbreite (95 cm)
- + waagerechter Bügel (außen) und u-förmiger Türgriff (innen)
- Bügelhöhe 110 cm
- + Griffhöhe 105 cm
- keine leichtgängige Türöffnung
- + visuell kontrastierende Gestaltung der Türzarge gegenüber der Wand
- Glasfläche nicht ausreichend visuell kontrastreich markiert

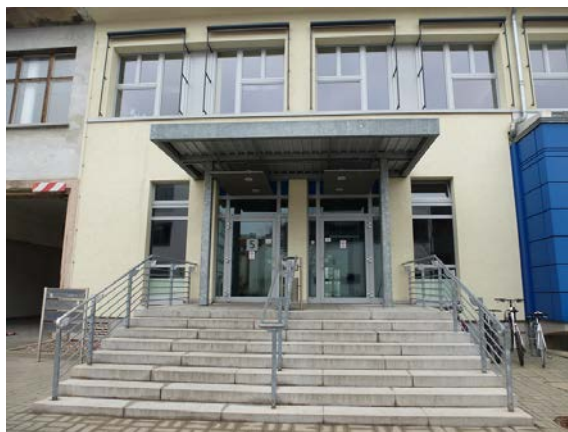
Aufhanghöhe der Türbeschilderung (Hausnummerierung) nur teilweise in mittlerer Sichthöhe:

- + UK 151 cm
- OK 181 cm
- + visuell kontrastreiche Gestaltung (schwarze Schrift auf hellem Hintergrund)
- + ausreichende Schriftgröße (20 cm)

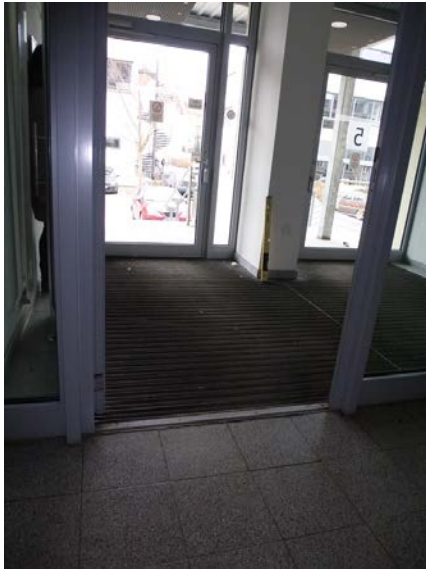
Zwischentür

senkrechte Griffe

- + Grifffhöhe 82 cm bis 122 cm
- + leichtgängige Türöffnung
- ± visuell leicht kontrastierende Gestaltung der Türzarge gegenüber der Wand
- Glasfläche nicht ausreichend visuell kontrastreich markiert

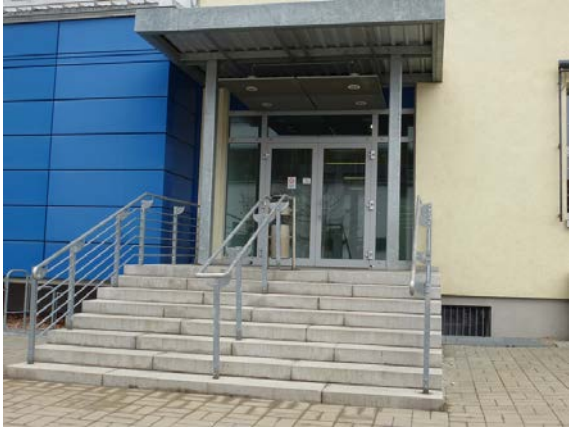
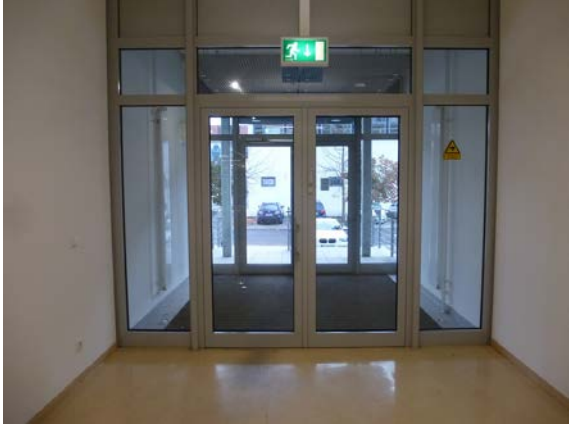
<p><u>Eingang - Leipziger Straße</u></p> <ul style="list-style-type: none"> + feste und ebene Wegeoberfläche, leicht und erschütterungsarm begeh- und befahrbar - kein stufen- und schwellenloser Zugang → Treppenanlage mit 8 Stufen - Türbreiten Außen- und Zwischentür: 86 cm <p>Außentür</p> <ul style="list-style-type: none"> + senkrechter Griff (außen) und u-förmiger Türgriff (innen) + Griffhöhe - außen: 82 cm bis 122 cm - Griffhöhe - innen: 107 cm

<p>Zwischentür</p> <p>senkrechte Griffe</p> <ul style="list-style-type: none"> + Griffhöhe 82 cm bis 122 cm - keine leichtgängige Türöffnung + visuell kontrastierende Gestaltung der Türzarge gegenüber der Wand - Glasfläche nicht ausreichend visuell kontrastreich markiert

<p>Treppenanlage:</p> <ul style="list-style-type: none"> + gerader Treppenlauf - keine visuell kontrastreiche Stufenmarkierung + keine Stufenunterschneidung bzw. ≤ 2 cm <p>Handlauf:</p> <ul style="list-style-type: none"> + beidseitiger Handlauf - Handlaufhöhe 108 cm (Mitte), 105 cm (Außen) + durchgängiger Handlauf ± waagerechter Überstand nur über oberste Stufe (≥ 30 cm) gegeben + runder Querschnitt mit einem Durchmesser von 5 cm + Handlaufhalterung an der Unterseite + abgerundeter Abschluss von frei in den Raum ragenden Handlaufenden ± Handlauf visuell leicht kontrastierend zur Wand

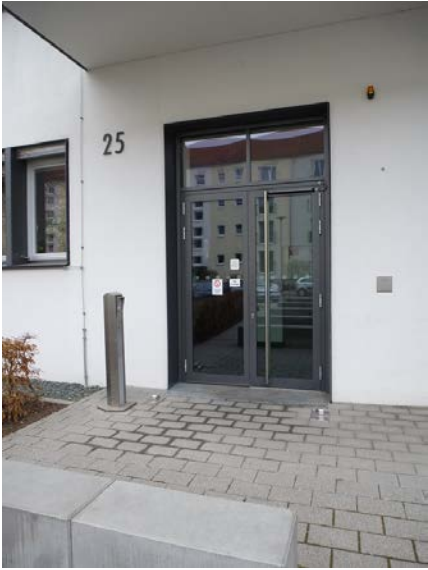
<p><u>Eingang - Altonaer Straße</u></p> <ul style="list-style-type: none">+ feste und ebene Wegeoberfläche, leicht und erschütterungsarm begeh- und befahrbar+ stufen- und schwellenloser Zugang- Türbreite nicht ausreichend (85 cm)+ senkrechter Bügel (außen) und u-förmiger Türgriff (innen)± Griffhöhe innen 106 cm- keine leichtgängige Türöffnung+ visuell kontrastreiche Gestaltung der Türzarge gegenüber der Wand± Glasfläche nicht ausreichend visuell kontrastreich markiert

<ul style="list-style-type: none">- automatische Türöffnung nur von Innen möglich+ 106 cm Tasterhöhe (Tastermitte) <p>Abstand Taster-Drehflügeltür</p> <ul style="list-style-type: none">- 120 cm bis zur Hauptschließkante → frontale Anfahrt, wenn aus Aufzug kommend

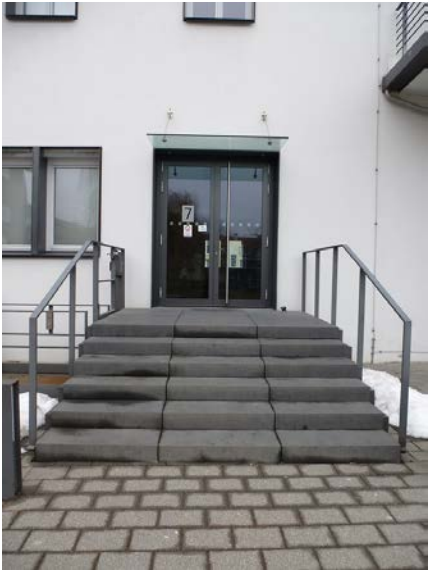
<p><u>Eingang Campus - Innenhof</u></p> <ul style="list-style-type: none"> + feste und ebene Wegeoberfläche, leicht und erschütterungsarm begeh- und befahrbar - kein stufen- und schwellenloser Zugang → Treppenanlage mit 6 Stufen - Türbreite nicht ausreichend (86 cm) + senkrechter Bügel (außen) und u-förmiger Türgriff (innen) - Griffhöhe innen 108 cm - keine leichtgängige Türöffnung + visuell kontrastreiche Gestaltung der Türzarge gegenüber der Wand - Glasfläche nicht ausreichend visuell kontrastreich markiert

<p>Treppenanlage:</p> <ul style="list-style-type: none"> + gerader Treppenlauf - keine visuell kontrastreiche Stufenmarkierung + keine Stufenunterschneidung bzw. ≤ 2 cm <p>Handlauf:</p> <ul style="list-style-type: none"> + beidseitiger Handlauf - Handlaufhöhe 108 cm + durchgängiger Handlauf ± waagerechter Überstand nur über letzte Stufe (≥ 30 cm) gegeben - kein runder oder ovaler Querschnitt mit einem Durchmesser von 3 bis 4,5 cm + Handlaufhalterung an der Unterseite - kein abgerundeter Abschluss von frei in den Raum ragenden Handlaufenden + Handlauf visuell kontrastierend zur Wand <p>Aufhanghöhe der Türbeschilderung (Hausnummerierung) nur teilweise in mittlerer Sichthöhe:</p> <ul style="list-style-type: none"> + Unterkante (UK) 151 cm - Oberkante (OK) 181 cm + visuell kontrastreiche Gestaltung (schwarze Schrift auf hellem Hintergrund) + ausreichende Schriftgröße (20 cm)

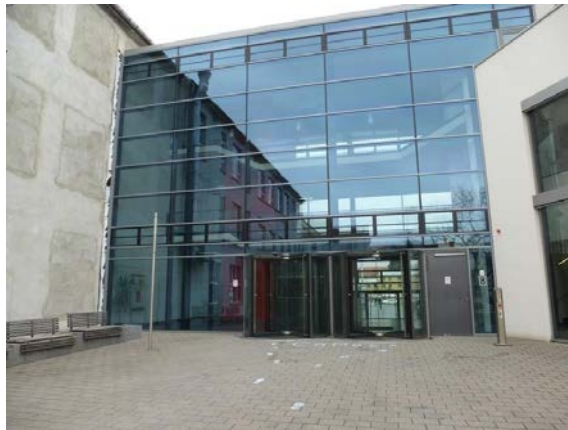
Eingang - Altonaer Straße/Haupteingang

- + feste und ebene Wegeoberfläche, leicht und erschütterungsarm begeh- und befahrbar
- + stufen- und schwellenloser Zugang

- + ausreichende Türbreite (102 cm)

- Türknauf (außen)

- Höhe Türknauf 109 cm

- + automatische Türöffnung

- 74 cm (außen)

- 190 cm (außen, Öffnungsrichtung)

- keine visuell kontrastreiche Gestaltung der Türzarge gegenüber der Wand

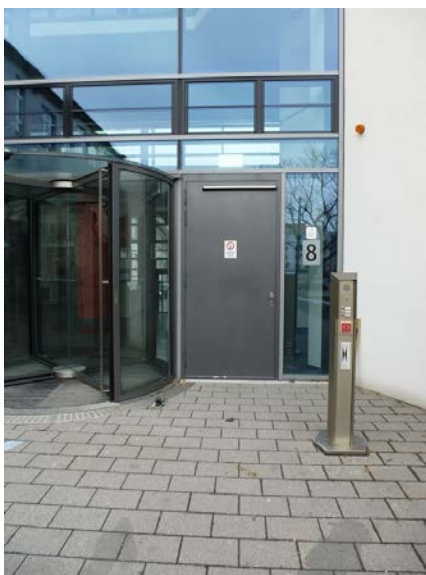
<p><u>Eingang - Leipziger Straße</u></p> <ul style="list-style-type: none">+ feste und ebene Wegeoberfläche, leicht und erschütterungsarm begeh- und befahrbar+ stufen- und schwellenloser Zugang+ ausreichende Türbreite (101 cm)- Türknauf (außen)+ waagerechter Bügel (innen)+ Höhe Türknauf 104 cm+ Bügelhöhe 99 cm+ automatische Türöffnung <p>Tasterhöhe (Tastermitte)</p> <ul style="list-style-type: none">- 72 cm (außen)+ 87 cm (innen) <p>Abstand Taster-Drehflügeltür (frontale Anfahrt)</p> <ul style="list-style-type: none">- 200 cm (außen, Öffnungsrichtung)- 66 cm (innen, Schließrichtung)- keine visuell kontrastreiche Gestaltung der Türzarge gegenüber der Wand- Glasfläche nicht ausreichend visuell kontrastreich markiert <p>Aufhanghöhe der Türbeschilderung (Hausnummerierung) in mittlerer Sichthöhe:</p> <ul style="list-style-type: none">+ Unterkante (UK) 116 cm+ Oberkante (OK) 146 cm+ visuell kontrastreiche Gestaltung (schwarze Schrift auf hellem Hintergrund)+ ausreichende Schriftgröße (20 cm)

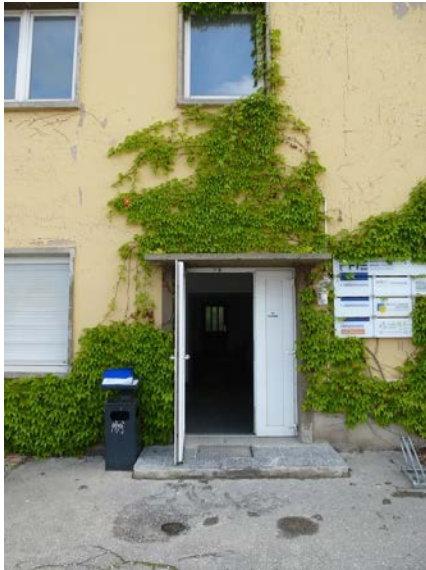
Eingang 1

- ± feste und ebene Wegeoberfläche, leicht und erschütterungsarm begehbar nur unmittelbar vor dem Eingangsbereich
- kein stufen- und schwellenloser Zugang
 - Stufe mit einer Höhe von 11,5 cm
 - Türschwelle mit einer Höhe von 2,5 cm (außen) bzw. 6,5 cm (innen)
- keine visuell kontrastreiche Markierung der Schwelle und Stufe
- + ausreichende Türbreite (89 cm)
- + u-förmige Türgriffe
- Griffhöhe 107 cm
- keine leichtgängige Türöffnung
- + visuell kontrastreiche Gestaltung der Türzarge gegenüber der Wand

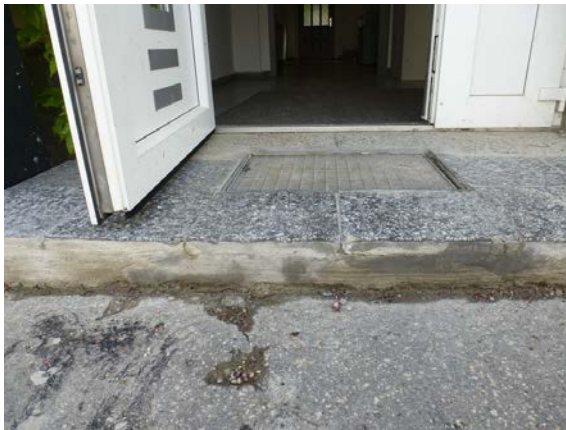
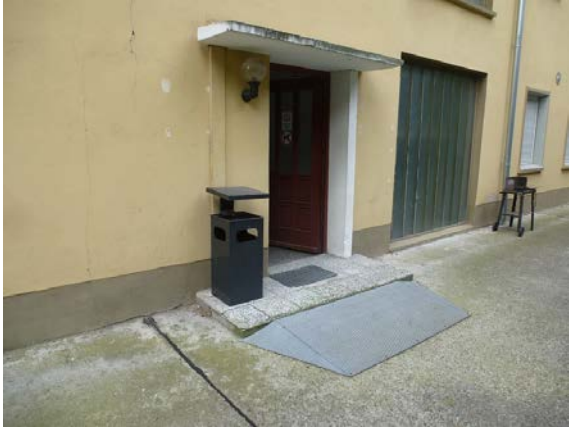
<p><u>Hintereingang mit Rampe</u></p> <ul style="list-style-type: none"> + feste und ebene Wegeoberfläche, leicht und erschütterungsarm begeh- und befahrbar - kein stufen- bzw. schwellenloser Zugang → Türschwelle mit einer Höhe von 3 cm (innen) bzw. 4 cm (Übergang Rampe-Podest) - keine visuell kontrastreiche Markierung der Schwellen <ul style="list-style-type: none"> + ausreichende Türbreite (95 cm) + u-förmige Türgriffe + Griffhöhe 104 cm (außen) - Griffhöhe 108 cm (innen) + leichtgängige Türöffnung + visuell kontrastreiche Gestaltung der Türzarge gegenüber der Wand

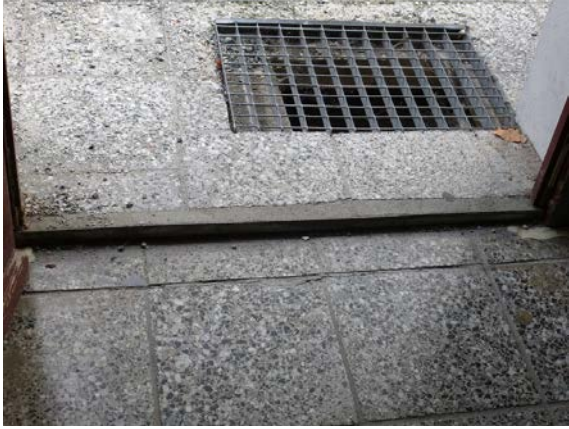
<p><u>Eingang 2</u></p> <ul style="list-style-type: none"> ± feste und ebene Wegeoberfläche, leicht und erschütterungsarm begehbar nur unmittelbar vor dem Eingangsbereich - kein stufen- und schwellenloser Zugang → Stufe mit einer Höhe von 21 cm → Türschwelle mit einer Höhe von 3 cm (außen) bzw. 5 cm (innen) - keine visuell kontrastreiche Markierung der Schwelle und Stufe <ul style="list-style-type: none"> - Türbreite nicht ausreichend (86 cm) - u-förmige Türgriffe - Griffhöhe 109 cm - keine leichtgängige Türöffnung + visuell kontrastreiche Gestaltung der Türzarge gegenüber der Wand

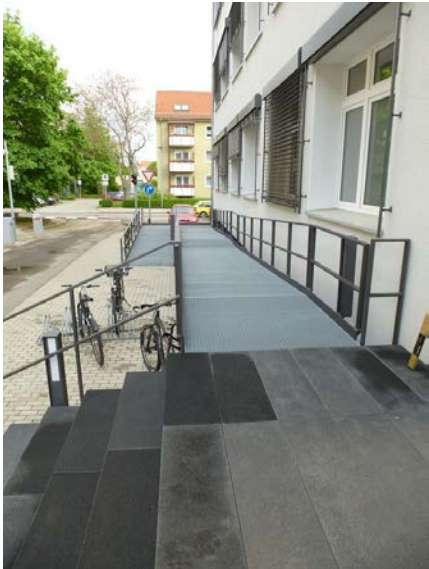
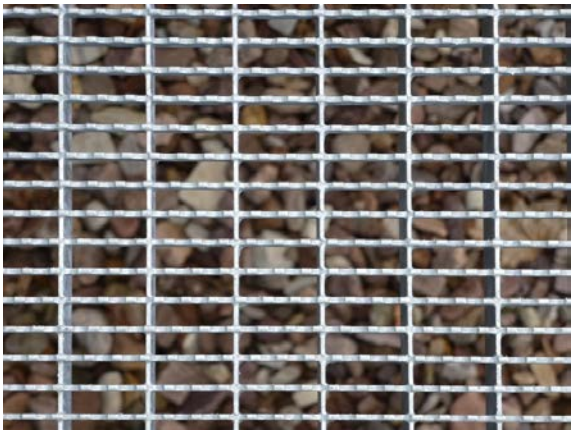
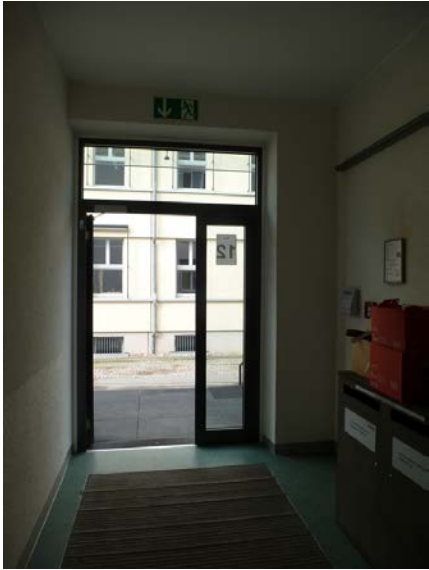
<p>Rampenanlage:</p> <ul style="list-style-type: none"> - Längsgefälle 7,3 % + kein Quergefälle (0,3 %) <p>Rampenlänge und Zwischenpodeste</p> <ul style="list-style-type: none"> + Rampenlänge 600 cm bis zum ersten Zwischenpodest + Länge Zwischenpodest 160 cm + Rampenlänge 600 cm bis zum zweiten Zwischenpodest (Kurve) + Länge Zwischenpodest 155 cm + Rampenlänge 600 cm bis zum Rampenende + nutzbare Rampenbreite 150 cm + keine abwärts führende Treppe in Verlängerung der Rampe + beidseitige Radabweiser mit einer Höhe von 10 cm + beidseitiger Handlauf + Handlaufhöhe 86 cm

<ul style="list-style-type: none"> - kein runder bzw. ovaler Querschnitt mit Durchmesser zwischen 3 cm - 4,5 cm

<ul style="list-style-type: none"> + ausreichender Abstand zwischen Handlauf und Wand + Handlaufhalterung an der Unterseite ± Aufhanghöhe der Türbeschilderung (Hausnummerierung) nur teilweise in mittlerer Sichthöhe + visuell kontrastreiche Gestaltung (schwarze Schrift auf hellem Hintergrund) + ausreichende Schriftgröße (20 cm)

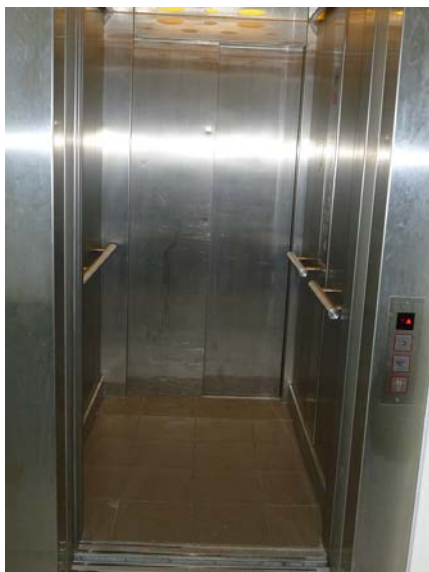
- + ausreichend bemessene Bewegungsfläche vor der Aufzugstür
- + keine abwärtsführende Treppe gegenüber der Aufzugstür
- + Türbreite ausreichend (90 cm)
- Abmessung Fahrkorb 101 cm x 140 cm
- + Handlaufhöhe 90 cm

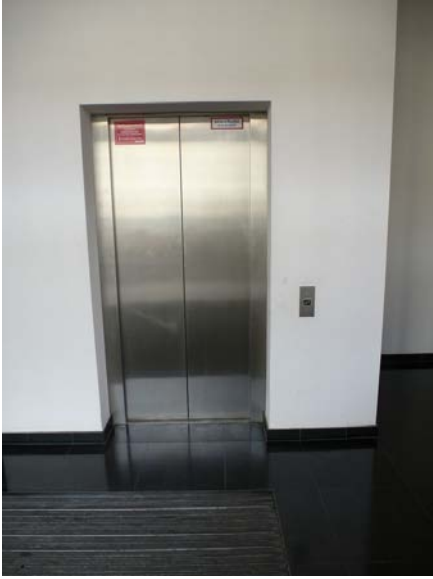
<p>Zugang EG</p>	<ul style="list-style-type: none">+ ausreichend bemessene Bewegungsfläche vor der Aufzugstür+ keine abwärtsführende Treppe gegenüber der Aufzugstür+ ausreichende Türbreite (94 cm)- Abmessung Fahrkorb 101 cm x 140 cm+ Handlaufhöhe 87 cm+ runder Querschnitt mit einem Durchmesser von 5 cm <p>Höhe Anforderungstaster</p> <ul style="list-style-type: none">+ UK 92 cm+ OK 97 cm+ visuell kontrastreiche Gestaltung und taktile Wahrnehmbarkeit der Anforderungstaster+ optische Rückmeldefunktion- keine akustische Rückmeldefunktion

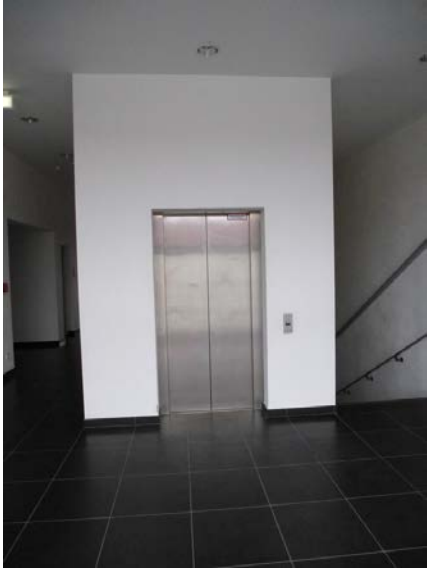
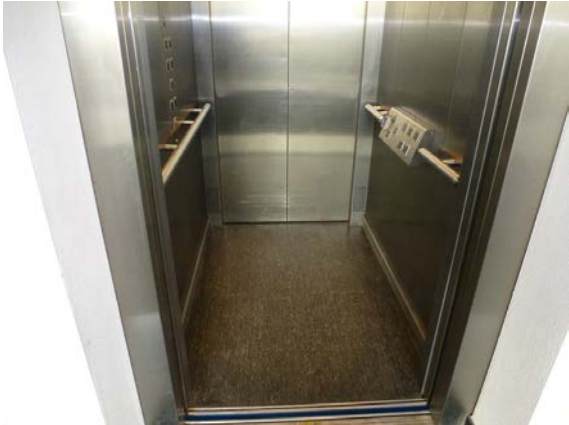
<p>Zugang 1. OG</p>

<p>Höhe Anforderungstaster in der Aufzugskabine</p> <p>Tableau:</p> <ul style="list-style-type: none">- UK 77 cm+ OK 94 cm+ visuell kontrastierende Gestaltung der Anforderungstaster+ taktile Informationen in Braille-Schrift und erhabener Profilschrift

<p>Leiste:</p> <ul style="list-style-type: none">± UK 88 cm- OK 135 cm+ visuell kontrastreiche Gestaltung der Anforderungstaster+ taktile Informationen in Braille-Schrift und erhabener Profilschrift- kein Sprachmodul (Ankunft des Aufzuges, Türöffnung, Etage)

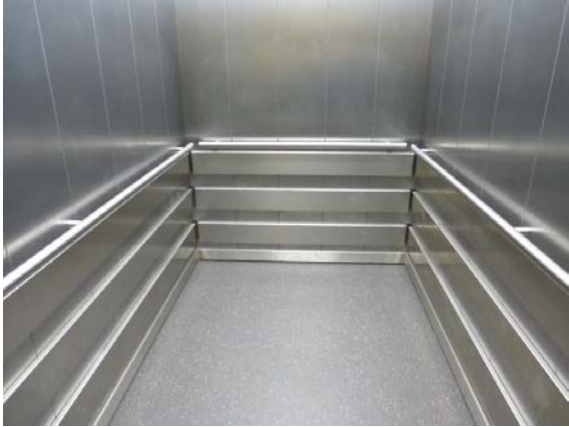
<ul style="list-style-type: none">+ ausreichend bemessene Bewegungsfläche vor der Aufzugstür+ keine abwärtsführende Treppe gegenüber der Aufzugstür+ ausreichende Türbreite (120 cm)+ Abmessung Fahrkorb 140 cm x 270 cm+ Handlaufhöhe 89 cm+ runder Querschnitt mit einem Durchmesser von 5 cm <p>Höhe Anforderungstaster:</p> <ul style="list-style-type: none">+ UK 93 cm+ OK 98 cm

<ul style="list-style-type: none">+ visuell und taktil kontrastreiche Gestaltung der Anforderungstaster+ optische Rückmeldefunktion+ keine akustische Rückmeldefunktion <p>- kein Spiegel</p>

<p>Höhe Anforderungstaster in der Aufzugskabine</p> <ul style="list-style-type: none">+ UK 100 cm- OK 144 cm+ visuell kontrastreiche Gestaltung der Anforderungstaster (Schrift)+ taktile Informationen (Braille-Schrift und erhabene Profilschrift)- kein Sprachmodul (Ankunft des Aufzuges, Türöffnung, Etage)

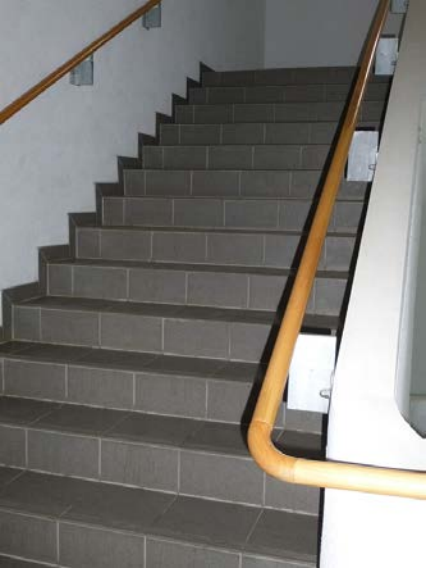
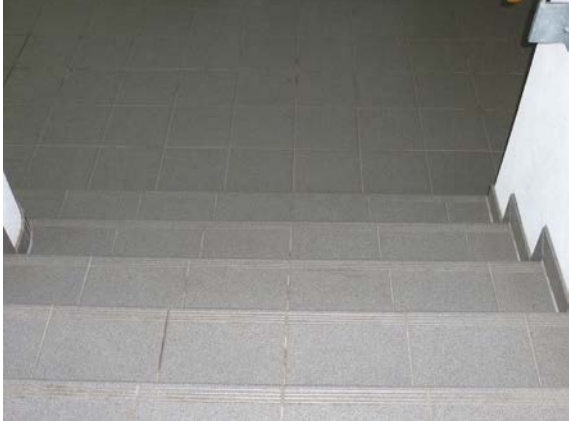
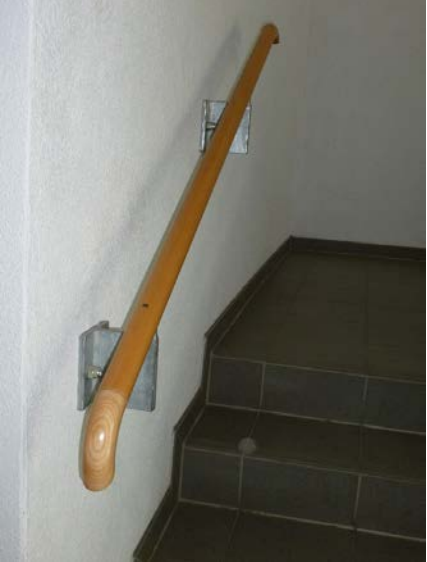
<p><u>Treppenanlage (EG zu 1.OG):</u></p> <ul style="list-style-type: none">+ gerader Treppenlauf- keine visuell kontrastreiche Stufenmarkierung+ keine Stufenunterschneidung bzw. ≤ 2 cm+ rutschhemmende und fest verlegte Treppenbeläge+ Ausleuchtung mit künstlichen Licht ist blend- und schattenfrei <p>Handlauf:</p> <ul style="list-style-type: none">+ beidseitiger Handlauf <p>Handlaufhöhe</p> <ul style="list-style-type: none">- innen 98 cm- außen 99 cm <ul style="list-style-type: none">± durchgängiger Handlauf nur an der Innenseite- waagerechter Überstand über erste und letzte Stufe (≥ 30 cm) nicht gegeben+ runder Querschnitt mit Durchmesser von 4 cm+ Handlaufhalterung an der Unterseite+ Handlauf visuell kontrastierend zur Wand+ abgerundeter Abschluss von frei in den Raum ragenden Handlaufenden

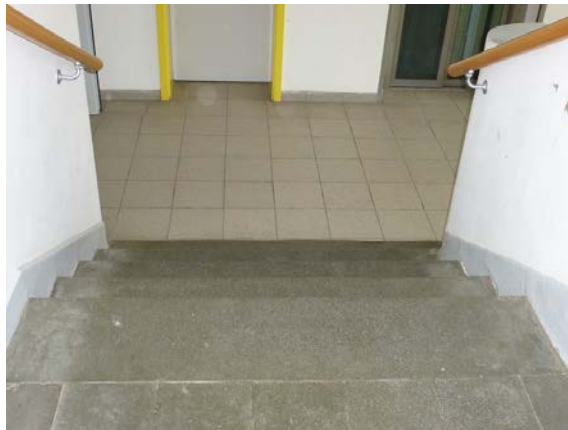
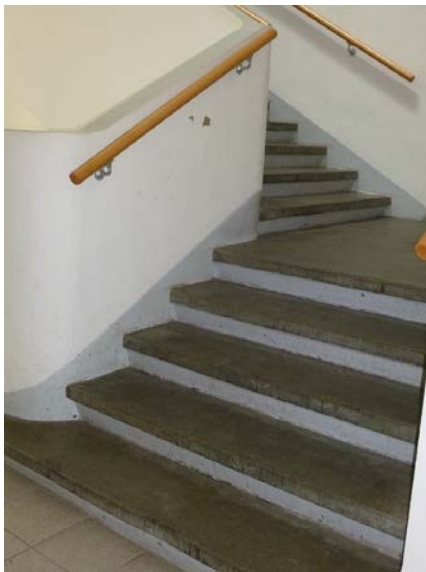
Treppenanlage (EG zu 1.OG):

- + gerader Treppenlauf
- keine visuell kontrastreiche Stufenmarkierung
- + keine Stufenunterschneidung bzw. ≤ 2 cm
- + rutschhemmende und fest verlegte Treppenbeläge
- + Ausleuchtung mit künstlichen Licht ist blend- und schattenfrei

- innen 102 cm
- außen 106 cm
- kein durchgängiger Handlauf (Unterbrechung am Zwischenpodest und nicht bis zur untersten Stufe weitergeführt)
- waagerechter Überstand über erste und letzte Stufe (≥ 30 cm) nicht gegeben
- runder bzw. ovaler Querschnitt mit Durchmesser $\sim 5,5$ cm - 6 cm
- + Handlaufhalterung an der Unterseite
- + Handlauf visuell kontrastierend zur Wand
- kein abgerundeter Abschluss von frei in den Raum ragenden Handlaufenden

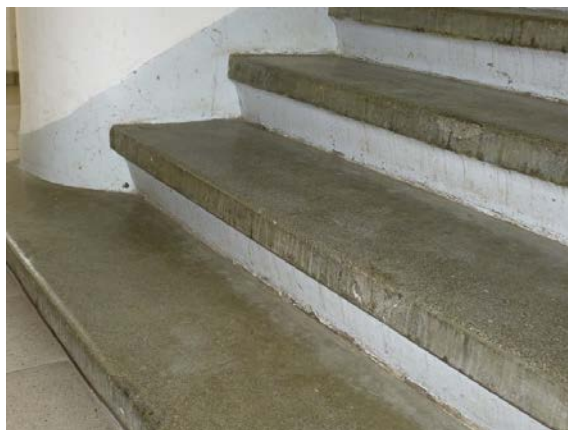
<p><u>Treppenanlage (1. OG zu 2. OG)</u></p> <ul style="list-style-type: none">+ gerader Treppenlauf- keine visuell kontrastreiche Stufenmarkierung+ keine Stufenunterschneidung bzw. ≤ 2 cm+ rutschhemmende und fest verlegte Treppenbeläge+ Ausleuchtung mit künstlichen Licht ist blend- und schattenfrei <p>Handlauf:</p> <ul style="list-style-type: none">+ beidseitiger Handlauf <p>Handlaufhöhe</p> <ul style="list-style-type: none">- innen 105 cm- außen 107 cm± durchgängiger Handlauf nur an der Innenseite- waagerechter Überstand über erste und letzte Stufe (≥ 30 cm) nicht gegeben- runder bzw. ovaler Querschnitt mit Durchmesser $\sim 5,5$ cm - 6 cm+ Handlaufhalterung an der Unterseite+ Handlauf visuell kontrastierend zur Wand- kein abgerundeter Abschluss von frei in den Raum ragenden Handlaufenden
---	---

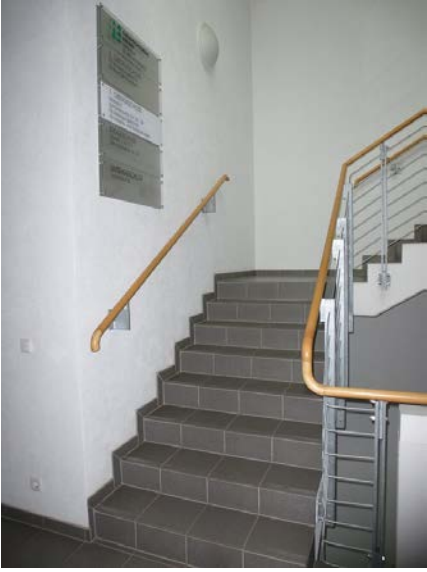
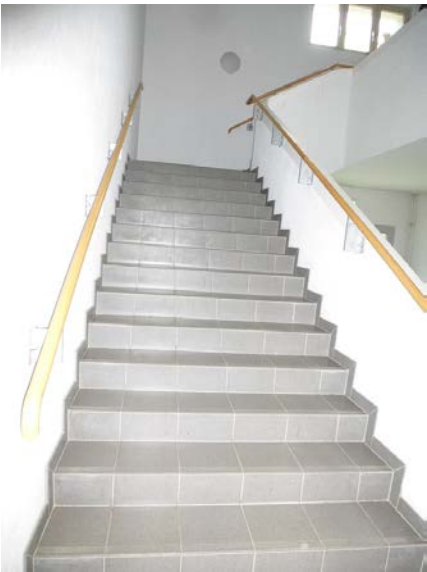
<p><u>Treppenanlage (EG zu 1.OG):</u></p> <ul style="list-style-type: none">+ gerader Treppenlauf- keine visuell kontrastreiche Stufenmarkierung+ keine Stufenunterschneidung bzw. ≤ 2 cm+ rutschhemmende und fest verlegte Treppenbeläge+ Ausleuchtung mit künstlichen Licht ist blend- und schattenfrei

<p>Handlauf:</p> <ul style="list-style-type: none">+ beidseitiger Handlauf <p>Handlaufhöhe</p> <ul style="list-style-type: none">- innen 102 cm- außen 106 cm- kein durchgängiger Handlauf (Unterbrechung am Zwischenpodest)- waagerechter Überstand über erste und letzte Stufe (≥ 30 cm) nicht gegeben <ul style="list-style-type: none">+ runder bzw. ovaler Querschnitt mit Durchmesser zwischen 3 cm - 4,5 cm+ Handlaufhalterung an der Unterseite+ Handlauf visuell kontrastierend zur Wand- kein abgerundeter Abschluss von frei in den Raum ragenden Handlaufenden

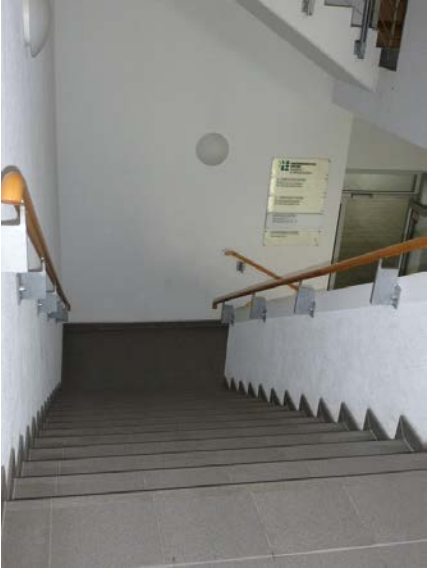
<p><u>Treppenanlage (EG zu 1. OG)</u></p> <ul style="list-style-type: none">+ gerader Treppenlauf- keine visuell kontrastreiche Stufenmarkierung+ keine Stufenunterschneidung bzw. ≤ 2 cm+ rutschhemmende und fest verlegte Treppenbeläge+ Ausleuchtung mit künstlichen Licht ist blend- und schattenfrei <p>Handlauf:</p> <ul style="list-style-type: none">+ beidseitiger Handlauf <p>Handlaufhöhe</p> <ul style="list-style-type: none">- innen 104 cm- außen 104 cm

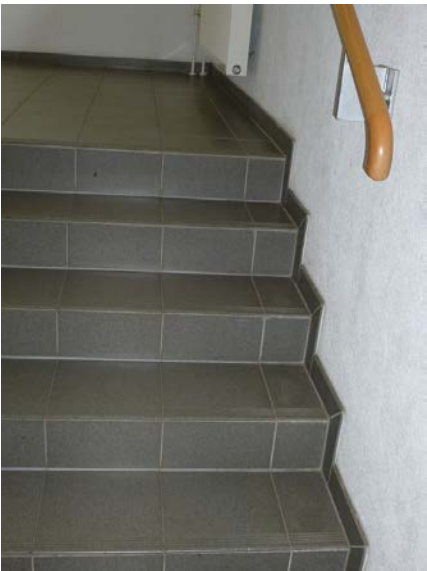
<ul style="list-style-type: none">- kein durchgängiger Handlauf (Unterbrechung am Zwischenpodest)- waagerechter Überstand über erste und letzte Stufe (≥ 30 cm) nicht gegeben+ runder Querschnitt mit Durchmesser von 4,5 cm+ Handlaufhalterung an der Unterseite+ Handlauf visuell kontrastierend zur Wand+ abgerundeter Abschluss von frei in den Raum ragenden Handlaufenden

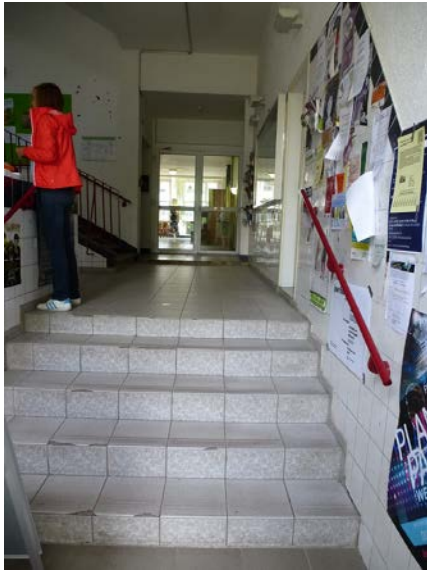
Treppenanlage zur Mensa:

- + gerader Treppenlauf
- keine visuell kontrastreiche Stufenmarkierung
- + keine Stufenunterschneidung bzw. ≤ 2 cm
- + rutschhemmende und fest verlegte Treppenbeläge
- + Ausleuchtung mit künstlichen Licht ist blendfrei

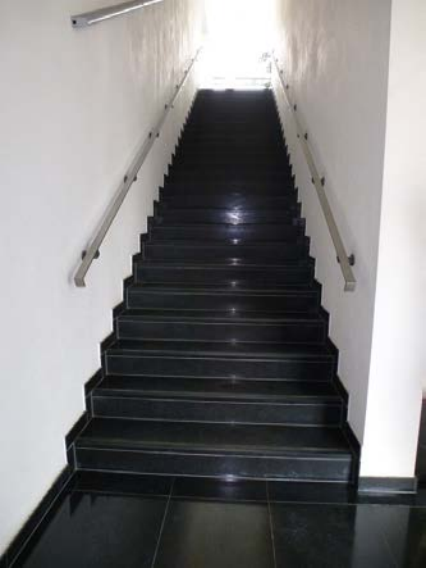
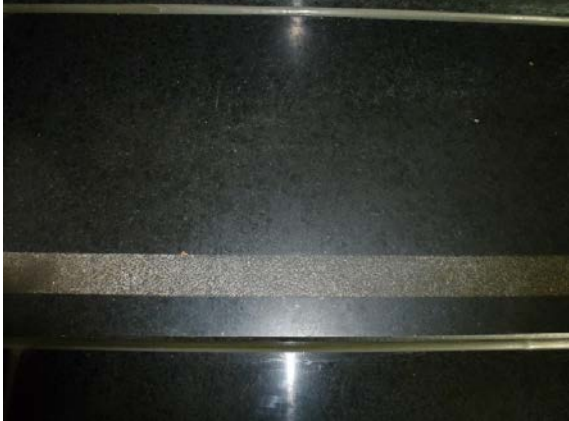
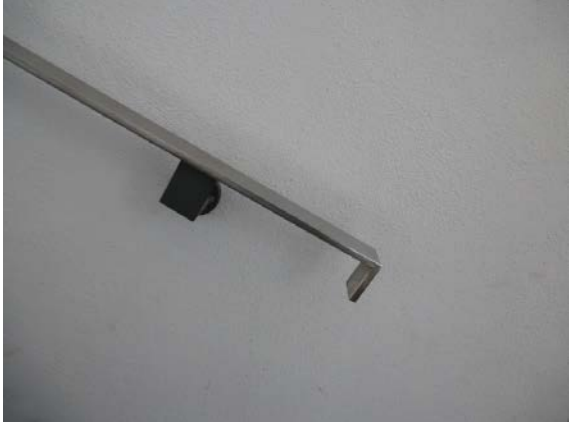
<p><u>Treppenanlage (EG zu 1. OG)</u></p> <ul style="list-style-type: none">+ gerader Treppenlauf± visuell kontrastierende Stufenmarkierung vorhanden, aber unzureichend+ keine Stufenunterschneidung bzw. ≤ 2 cm+ rutschhemmende und fest verlegte Treppenbeläge (glatte Beläge)- Ausleuchtung mit künstlichen Licht ist nicht blendfrei <p>Handlauf:</p> <ul style="list-style-type: none">+ beidseitiger Handlauf <p>Handlaufhöhe</p> <ul style="list-style-type: none">- innen 97 cm- außen 98 cm+ durchgängiger Handlauf- waagerechter Überstand über erste und letzte Stufe (≥ 30 cm) nicht gegeben- kein runder bzw. ovaler Querschnitt mit Durchmesser zwischen 3 cm - 4,5 cm+ Handlaufhalterung an der Unterseite+ Handlauf visuell kontrastierend zur Wand+ abgerundeter Abschluss von frei in den Raum ragenden Handlaufenden

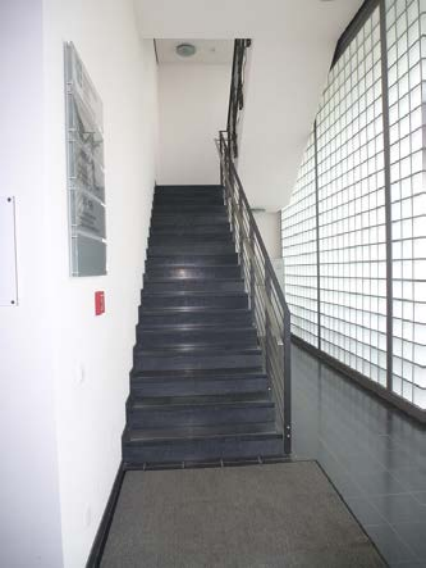
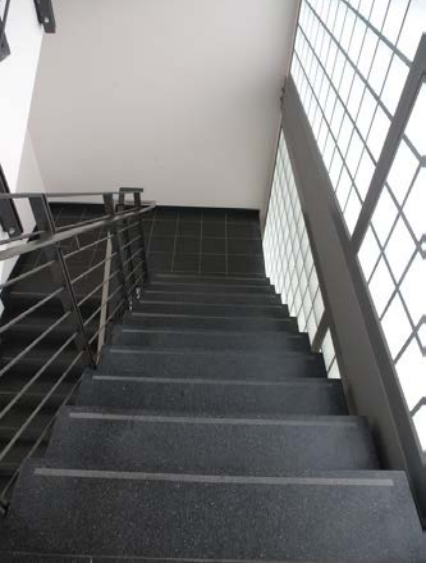
<p><u>Treppenanlage (EG zu 1. OG)</u></p> <ul style="list-style-type: none"> + gerader Treppenlauf ± visuell kontrastierende Stufenmarkierung vorhanden, aber unzureichend + keine Stufenunterschneidung bzw. ≤ 2 cm - keine Aufkantung an freien seitlichen Stufenenden (5 cm bis zur Wand) + rutschhemmende und fest verlegte Treppenbeläge (glatte Beläge) - Ausleuchtung mit künstlichen Licht ist nicht blendfrei <p>Handlauf:</p> <ul style="list-style-type: none"> - einseitiger Handlauf - Handlaufhöhe 93 cm

<ul style="list-style-type: none"> + durchgängiger Handlauf - waagerechter Überstand über erste und letzte Stufe (≥ 30 cm) nicht gegeben - kein runder bzw. ovaler Querschnitt mit Durchmesser zwischen 3 cm - 4,5 cm + Handlaufhalterung an der Unterseite - Handlauf nicht visuell kontrastierend zur Umgebung + abgerundeter Abschluss von frei in den Raum ragenden Handlaufenden

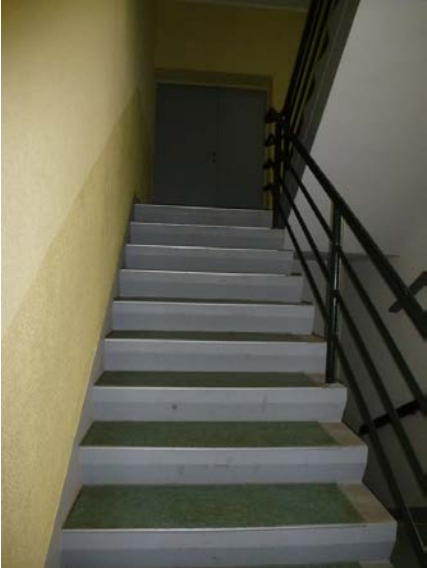
<p><u>Treppenanlage (EG zu 1. OG)</u></p> <ul style="list-style-type: none">+ gerader Treppenlauf± keine visuell kontrastreiche Stufenmarkierung (unterschiedliche Farbe Tritt-/ Setzstufe)+ keine Stufenunterschneidung bzw. ≤ 2 cm+ rutschhemmende und fest verlegte Treppenbeläge+ Ausleuchtung mit künstlichen Licht ist blend- und schattenfrei <p>Handlauf:</p> <ul style="list-style-type: none">- einseitiger Handlauf+ Handlaufhöhe 85 cm+ durchgängiger Handlauf

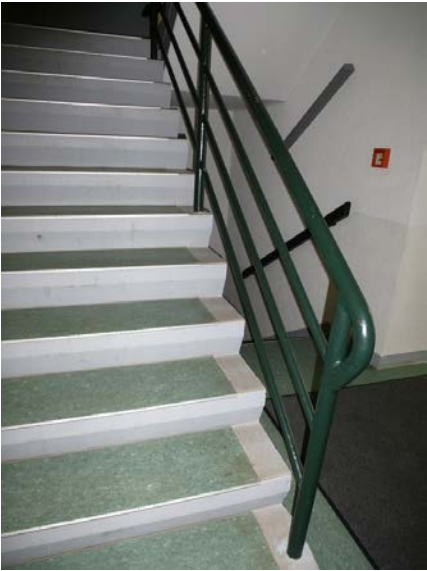
Tabelle 60: Analyse Treppenanlage - Haus 12

<ul style="list-style-type: none">- waagerechter Überstand über erste und letzte Stufe (≥ 30 cm) nicht gegeben+ runder Querschnitt mit Durchmesser von 5 cm+ Handlaufhalterung an der Unterseite+ Handlauf visuell kontrastierend zur Umgebung+ abgerundeter Abschluss von frei in den Raum ragenden Handlaufenden

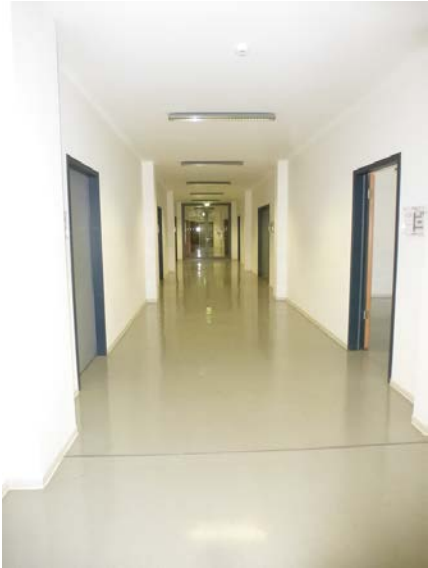
Tabelle 61: Analyse Flure und sonstige Verkehrsflächen - Haus 1

<ul style="list-style-type: none">+ ausreichend bemessene Bewegungsfläche im Flur+ rutschhemmende und fest verlegte Bodenbeläge± visuell leicht kontrastierende Unterscheidung des Bodenbelages von der Wand± weitgehend spiegelungs- und blendfreie Oberfläche+ visuell kontrastreiche Gestaltung der Türcarge gegenüber der Wand - schwergängige Türöffnung 53 N
---	---

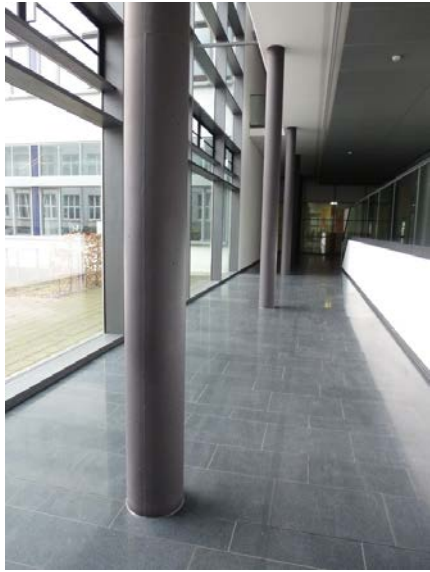
- + ausreichend bemessene Bewegungsfläche im Treppenhaus / Flur
- + rutschhemmende und fest verlegte Bodenbeläge
- + visuell kontrastreiche Unterscheidung des Bodenbelages von der Wand
- keine spiegelungs- und blendfreie Oberfläche

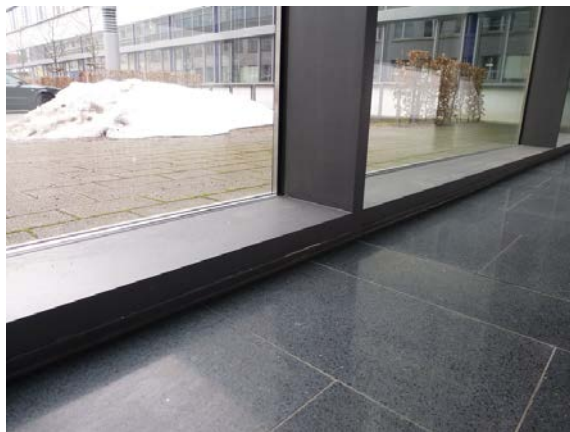
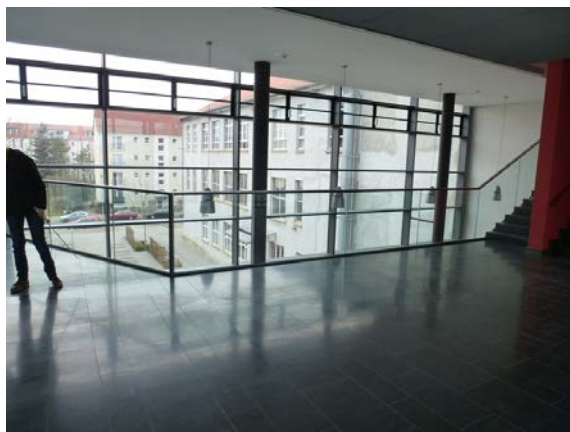
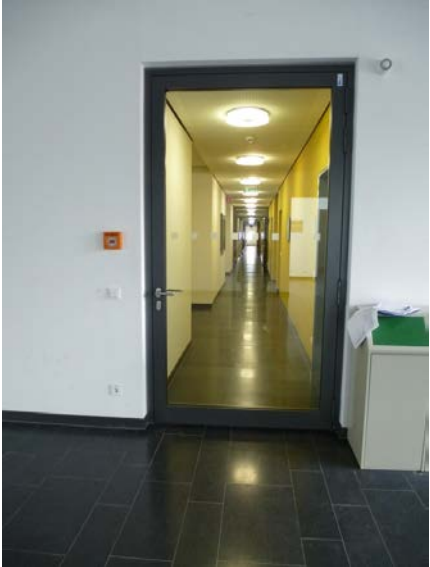
Tabelle 67: Analyse Flure und sonstige Verkehrsflächen - Haus 8

- ± Glasflächen nicht ausreichend visuell kontrastreich markiert
- keine visuell kontrastreiche Gestaltung der Säulen / Pfosten gegenüber Bodenbelag bzw. Hintergrund

<ul style="list-style-type: none"> + ausreichende Türbreite (106 cm) + u-förmiger Türgriff - Griffhöhe 107 cm - schwergängige Türöffnung (60 N) + visuell kontrastreiche Gestaltung der Türzarge gegenüber der Wand - Glasfläche nicht ausreichend visuell kontrastreich markiert
---	---

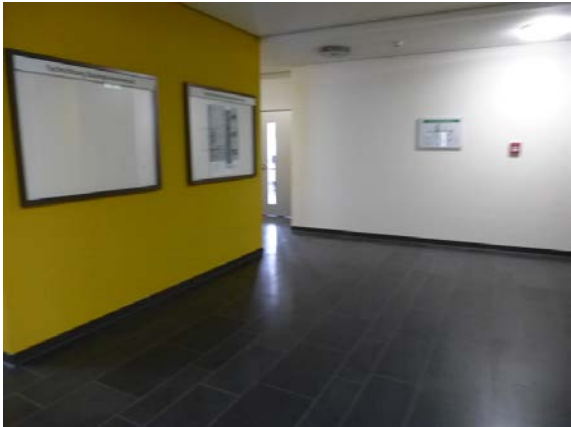
Tabelle 68: Analyse Flure und sonstige Verkehrsflächen - Haus 9

<ul style="list-style-type: none"> + ausreichend bemessene Bewegungsfläche im Treppenhaus / Flur + rutschhemmende und fest verlegte Bodenbeläge + visuell kontrastreiche Unterscheidung des Bodenbelages von der Wand - keine spiegelungs- und blendfreie Oberfläche
 	<ul style="list-style-type: none"> ± nutzbare Breite 148 cm + Begegnungsflächen vorhanden

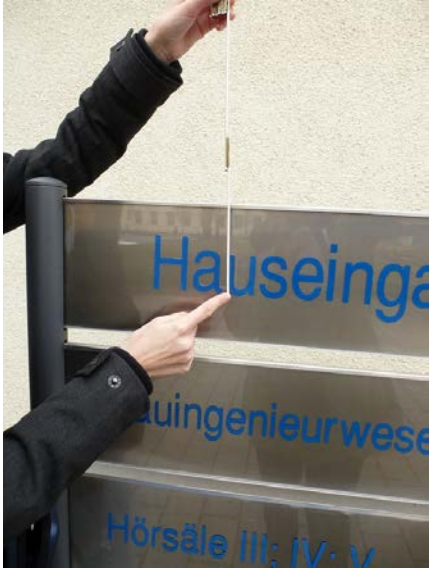
<p><u>Beschilderung Eingang - Leipziger Straße</u></p> <ul style="list-style-type: none"> + visuell kontrastreiche Gestaltung (blaue bzw. schwarze Schrift auf hellgrauem Hintergrund) + blendfreie Oberfläche + Schriftgröße ausreichend + Groß-/Kleinschreibung + serifenlose Schrift - kein direktes Herantreten/Heranfahen am Eingang Hamburger Straße/Haus 1 möglich (siehe Foto) + direktes Herantreten/Heranfahen am Eingang Lübecker Straße möglich → teilweise nicht mehr lesbar durch Aufkleber - keine taktilen Informationen
 	<ul style="list-style-type: none"> + einheitliche Beschilderung + Kennzeichnung der Eingänge für Rollstuhlnutzer
 	<p><u>Beschilderung Eingänge</u></p> <ul style="list-style-type: none"> + visuell kontrastreiche Gestaltung (blaue Schrift auf hellgrauem Hintergrund) - keine blend- und spiegelungsfreie Oberfläche + Schriftgröße ausreichend (5,8 cm) + Groß-/Kleinschreibung + serifenlose Schrift ± Aufhanghöhe nur teilweise in mittlerer Sichthöhe - UK 54 cm + OK 141 cm

<ul style="list-style-type: none"> + einheitliche Beschilderung der Eingänge → Wiedererkennungseffekt gewährleistet

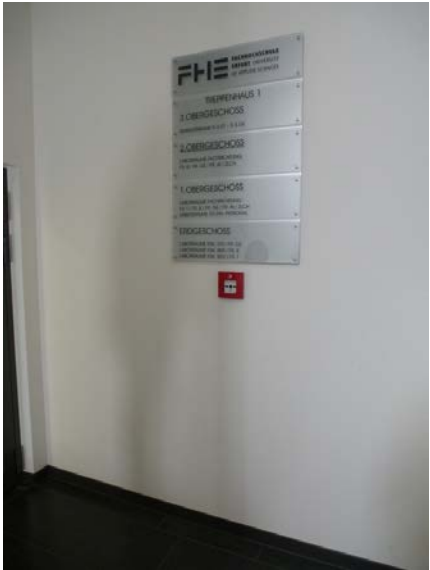
<p><u>Beschilderung Treppenhaus</u></p> <ul style="list-style-type: none"> + visuell kontrastreiche Gestaltung (schwarze Schrift auf hellgrauem Hintergrund) - keine blind- und spiegelungsfreie Oberfläche + Schriftgröße ausreichend (2,5 cm) - Großschreibung + serifenlose Schrift <p>Aufhanghöhe nur teilweise in mittlerer Sichthöhe</p> <ul style="list-style-type: none"> + UK 155 cm - OK 260 cm <ul style="list-style-type: none"> - keine einheitliche Beschilderung in den Treppenhäusern / Fluren (z. T. altes FH-Logo - siehe Fotos) → kein Wiedererkennungseffekt
