8 Anhang 1: Bauliche Analyse der FH Erfurt

8.1 Campus Altonaer Straße

8.1.1 Zu- und Eingangsbereich

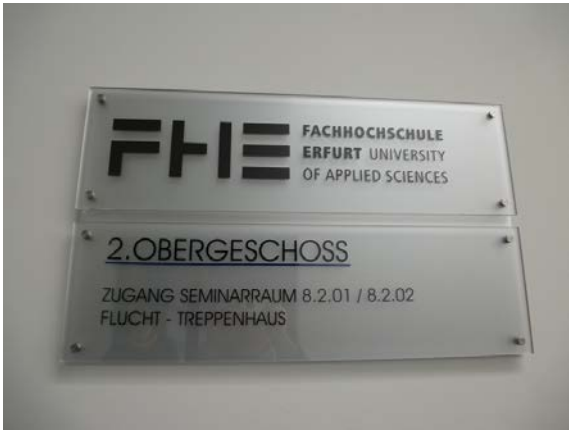
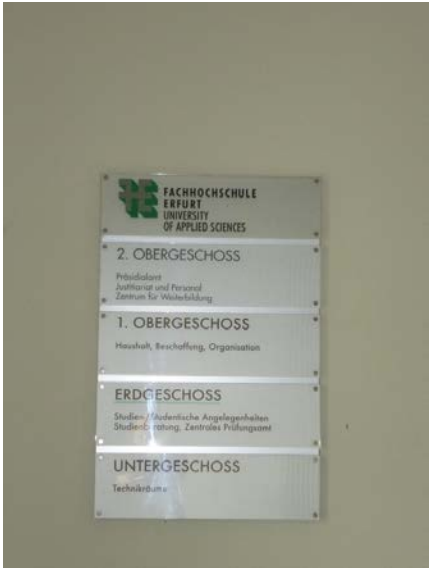
<p><u>Beschilderung Treppenhaus</u></p> <ul style="list-style-type: none"> + visuell kontrastreiche Gestaltung (schwarze Schrift auf hellgrauem Hintergrund) - keine blind- und spiegelungsfreie Oberfläche + Schriftgröße ausreichend (2,5 cm) - Großschreibung + serifenlose Schrift <p>Aufhanghöhe nur teilweise in mittlerer Sichthöhe</p> <ul style="list-style-type: none"> + UK 155 cm - OK 260 cm <ul style="list-style-type: none"> - keine einheitliche Beschilderung in den Treppenhäusern / Fluren (z. T. altes FH-Logo - siehe Fotos) → kein Wiedererkennungseffekt

<p><u>Beschilderung Treppenhaus</u></p> <ul style="list-style-type: none"> + visuell kontrastreiche Gestaltung (schwarze Schrift auf hellgrauem Hintergrund) - keine blend- und spiegelungsfreie Oberfläche + Schriftgröße ausreichend (1,5 - 2,5 cm) ± teilweise Groß-/Kleinschreibung + serifenlose Schrift <p>Aufhanghöhe nur teilweise in mittlerer Sichthöhe</p> <ul style="list-style-type: none"> + UK 130 cm - OK 240 cm <ul style="list-style-type: none"> - keine einheitliche Beschilderung in den Treppenhäusern / Fluren ➔ kein Wiedererkennungseffekt

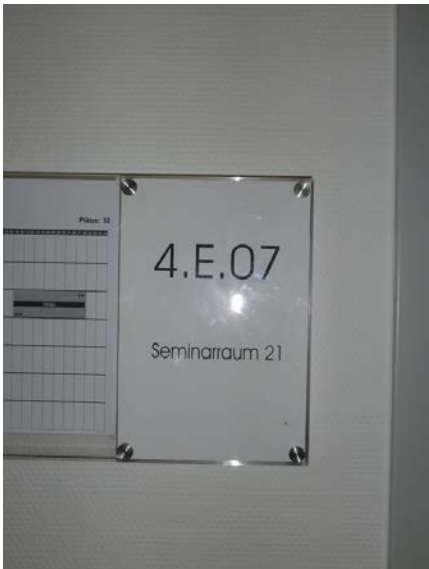
<p><u>Beschilderung Seminarräume/Hörsäle</u></p> <ul style="list-style-type: none"> + visuell kontrastreiche Gestaltung (schwarze Schrift auf weißem Hintergrund) - keine blend- und spiegelungsfreie Oberfläche + Schriftgröße ausreichend (1,3 - 3,3 cm) + Groß-/Kleinschreibung + serifenlose Schrift <p>Aufhanghöhe in mittlerer Sichthöhe</p> <ul style="list-style-type: none"> + UK 137 cm + OK 160 cm <ul style="list-style-type: none"> + einheitliche Beschilderung der Räumlichkeiten ➔ Wiedererkennungseffekt gewährleistet

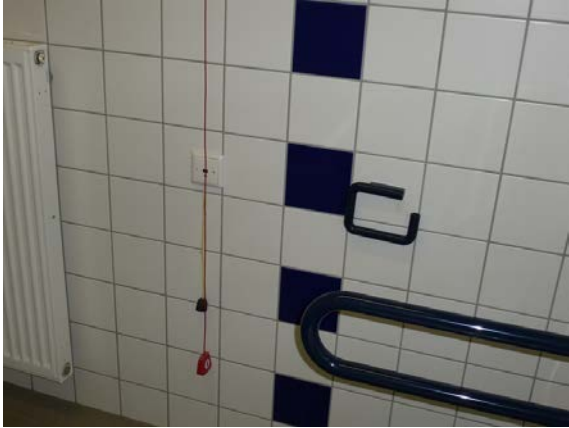
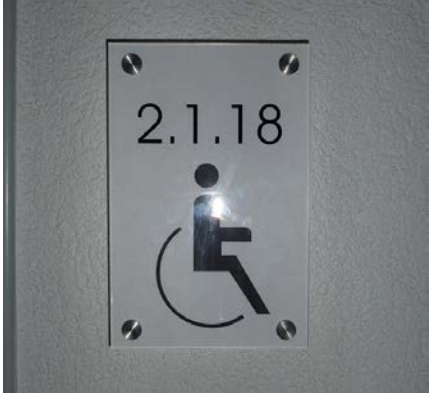
<p>Bewegungsfläche anfahrbare Seite</p> <ul style="list-style-type: none"> - Tiefe 57 cm - Breite 81 cm - Spülauslösung nicht im Greifbereich - Toilettenpapier nicht ohne Veränderung der Sitzposition erreichbar - keine hygienische Abfallentsorgung möglich <p>Stützgriffe</p> <ul style="list-style-type: none"> + beidseitig vorhanden - nur rechtsseitig bewegbar - Stützgriffoberkante 24,5 cm über WC-Sitzhöhe - Stützgriffe ragen nicht 15 cm über die Vorderkante des WC-Beckens hinaus (5 cm) + lichter Abstand zwischen den Griffen 66 cm - Stützgriff bei Begehung locker → Gefahrenpotential!
 	<ul style="list-style-type: none"> - Bewegungsfläche vor dem Waschbecken nicht ausreichend (115 cm x 160 cm) - unterfahrbare Gesamttiefe 49 cm bei einer Höhe von 61 cm - unterfahrbare Höhe der unteren Vorderkante 66 cm bei einer Tiefe von 25 cm - Höhe obere Waschtischvorderkante 86 cm + Abstand Armatur - vorderer Waschtischrand 37,5 cm + unterfahrbare Breite ≥ 90 cm + Einhand-Seifenspender + Einhebel-Armatur + Papierhandtuchspender in unmittelbarer Nähe zum Waschbecken → Erreichbarkeit durch Stuhl eingeschränkt / nicht möglich + Abfallbehälter in unmittelbarer Nähe zum Waschbecken - Spiegel in einer Höhe von 130 cm (UK) + Einsicht im Sitzen und Stehen möglich (schräg verstellbar) - keine Kleiderhaken vorhanden

<ul style="list-style-type: none"> - keine Notrufanlage nahe des WC-Beckens + visuell kontrastreich gestaltet + taktil erfassbar ± in sitzender und liegender Position bedienbar, aber nicht unmittelbar vom WC-Becken

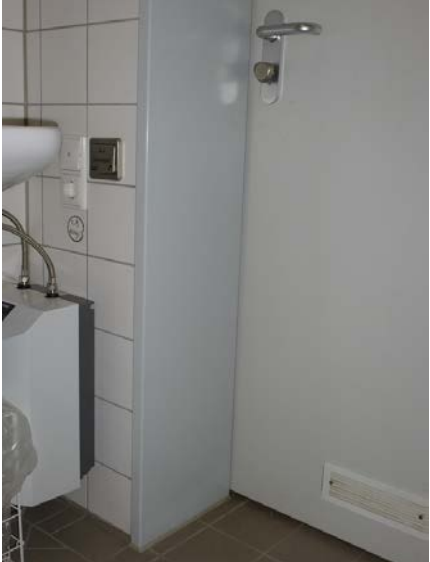
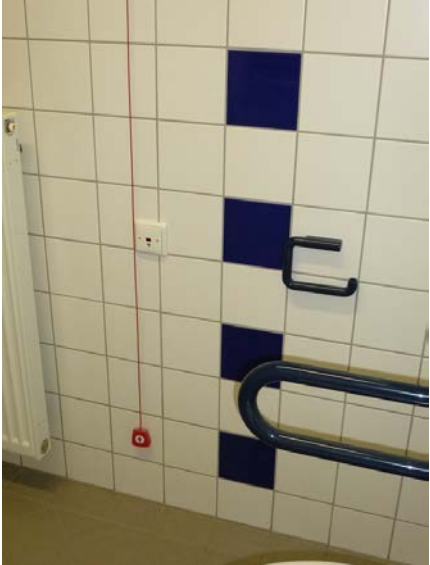
<ul style="list-style-type: none"> + ausreichend Bewegungsfläche vor der Tür + ausreichende Türbreite 93,5 cm - Türknauf (außen) + u-förmiger Türgriff (innen) + automatische Türöffnung und -schließung <p>Tasterhöhe (Tastermitte)</p> <ul style="list-style-type: none"> ± 111 cm (außen) ± 80 cm (innen) <p>Abstand Tastermitte - Drehflügeltür</p> <ul style="list-style-type: none"> - 11 cm (seitliche Anfahrt) - Taster zur Türverriegelung nicht anfahrbar

<ul style="list-style-type: none"> + Tür leicht visuell kontrastierend zur Umgebung + Piktogramm vorhanden <p>Aufhanghöhe im Bereich der mittleren Sichteöhe</p> <ul style="list-style-type: none"> + UK 140 cm + OK 160 cm + visuell kontrastreiche Gestaltung (schwarze Schrift auf weißem Hintergrund) + ausreichende Schriftgröße (3,3 cm)

<ul style="list-style-type: none"> - Bewegungsfläche vor dem WC-Becken nicht ausreichend (70 cm x 150 cm) ± nur z. T. visuell kontrastreiche Gestaltung der Sanitäranlagen und Armaturen ggü. der Oberfläche der Wände + spiegelungs- und blendfreie Oberfläche + ebener, erschütterungsarmer, rutschfester und griffiger Bodenbelag - WC-Sitzhöhe 52 cm - keine Rückenlehne vorhanden - WC-Becken nur einseitig (rechtsseitig) anfahrbar (theoretisch) <p>Bewegungsfläche anfahrbare Seite</p>
 	<ul style="list-style-type: none"> - Tiefe 57 cm - Breite 83 cm - Spülauslösung nicht im Greifbereich - Toilettenpapier nicht ohne Veränderung der Sitzposition erreichbar - keine hygienische Abfallentsorgung möglich <p>Stützgriffe</p> <ul style="list-style-type: none"> + beidseitig vorhanden - nur rechtsseitig bewegbar - Stützgriffoberkante 25 cm über WC-Sitzhöhe - Stützgriffe ragen nicht 15 cm über die Vorderkante des WC-Beckens hinaus (5 cm) + lichter Abstand zwischen den Griffen 67 cm

<ul style="list-style-type: none"> - Bewegungsfläche vor dem Waschbecken nicht ausreichend (115 cm x 150 cm) - unterfahrbare Gesamttiefe 49 cm bei einer Höhe von 61 cm - unterfahrbare Höhe der unteren Vorderkante 65 cm bei einer Tiefe von 27 cm - Höhe obere Waschtischvorderkante 86 cm + Abstand Armatur - vorderer Waschtischrand 38 cm + unterfahrbare Breite ≥ 90 cm + Einhand-Seifenspender + Einhebel-Armatur + Papierhandtuchspender in unmittelbarer Nähe zum Waschbecken + Abfallbehälter in unmittelbarer Nähe zum Waschbecken

<ul style="list-style-type: none">- Spiegel in einer Höhe von 130 cm (UK)+ Einsicht im Sitzen und Stehen möglich (schräg verstellbar)- keine Kleiderhaken vorhanden

<ul style="list-style-type: none">- keine Notrufanlage nahe des WC-Beckens+ visuell kontrastreich gestaltet+ taktil erfassbar± in sitzender und liegender Position bedienbar, aber nicht unmittelbar vom WC-Becken

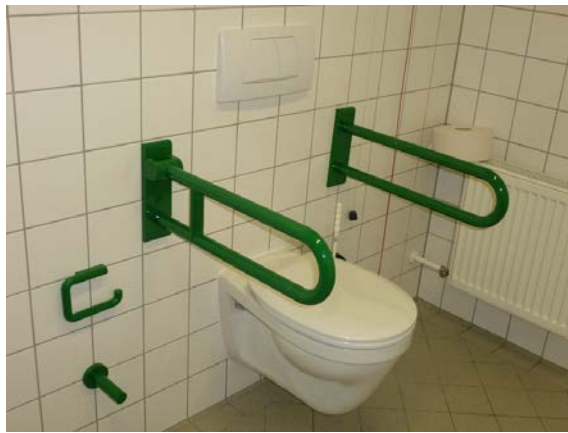
- Bewegungsfläche vor dem WC-Becken nicht ausreichend (130 cm x 180 cm)
- ± nur Z. T. visuell kontrastreiche Gestaltung der Sanitäranlagen und Armaturen ggü. der Oberfläche der Wände
- + spiegelungs- und blendfreie Oberfläche
- + ebener, erschütterungsarmer, rutschfester und griffiger Bodenbelag

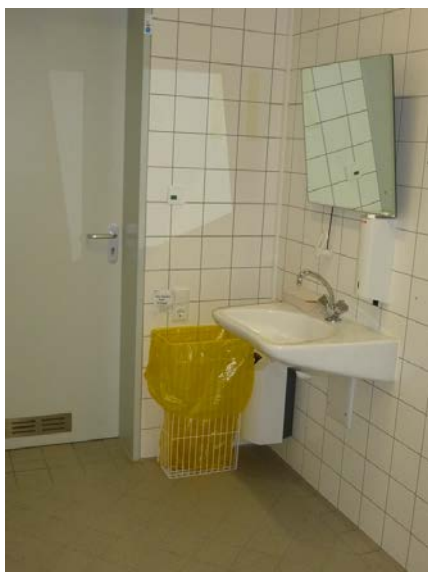
- Bewegungsfläche vor dem Waschbecken nicht ausreichend (135 cm x 180 cm)
- Höhe obere Waschtischvorderkante 82 cm
- + Abstand Armatur - vorderer Waschtischrand 39 cm
- + unterfahrbare Breite \geq 90 cm
- + Einhand-Seifenspender
- keine Einhebel- oder berührungslose Armatur
- Papierhandtuchspender nicht in unmittelbarer Nähe zum Waschbecken
- + Abfallbehälter in unmittelbarer Nähe zum Waschbecken
- Spiegel in einer Höhe von 127 cm (UK)
- + Einsicht im Sitzen und Stehen möglich (schräg verstellbar)
- keine Kleiderhaken vorhanden

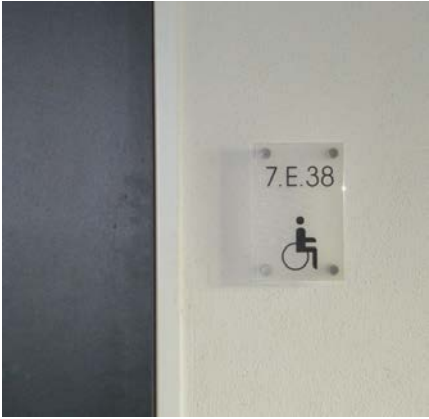
<ul style="list-style-type: none"> + ausreichend Bewegungsfläche vor der Tür + ausreichende Türbreite 92 cm + u-förmiger Türgriff (innen+außen) ± Griffhöhe 106 cm + leichtgängige Türöffnung (20 N) - kein Zuzieh-Stangengriff an der Türinnenseite + Tür visuell kontrastreich zur Umgebung + Piktogramm vorhanden
 	<p>Aufhanghöhe im Bereich der mittleren Sichthöhe</p> <ul style="list-style-type: none"> + UK 141 cm ± OK 161 cm + visuell kontrastreiche Gestaltung (schwarze Schrift auf weißem Hintergrund) + ausreichende Schriftgröße (3 cm)

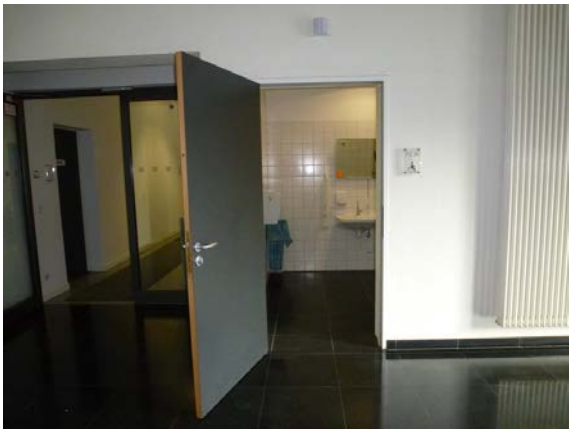
<ul style="list-style-type: none"> + Bewegungsfläche vor dem WC-Becken ausreichend (150 cm x 170 cm) - keine visuell kontrastreiche Gestaltung der Sanitäranlagen und Armaturen ggü. der Oberfläche der Wände + spiegelungs- und blendfreie Oberfläche + ebener, erschütterungsarmer, rutschfester und griffiger Bodenbelag - WC-Sitzhöhe 50 cm

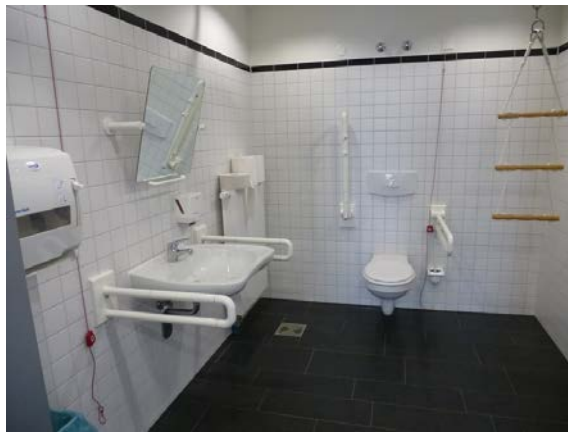
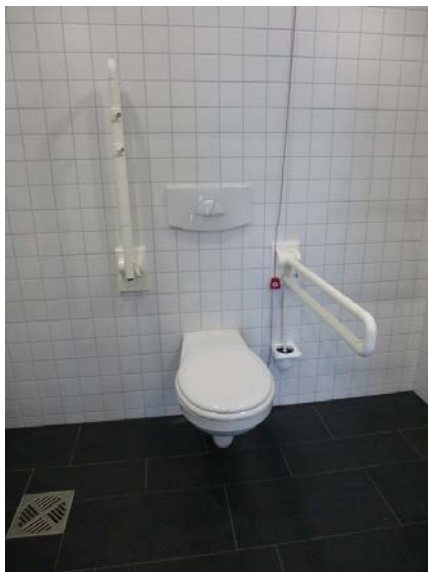
- + Bewegungsfläche vor dem WC-Becken ausreichend (200 cm x 166 cm)
- keine visuell kontrastreiche Gestaltung der Sanitäranlagen und Armaturen ggü. der Oberfläche der Wände
- + spiegelungs- und blendfreie Oberfläche
- + ebener, erschütterungsarmer, rutschfester und griffiger Bodenbelag

- + WC-Sitzhöhe 47 cm
- keine Rückenlehne vorhanden
- WC-Becken nur einseitig (rechtsseitig) anfahrbar

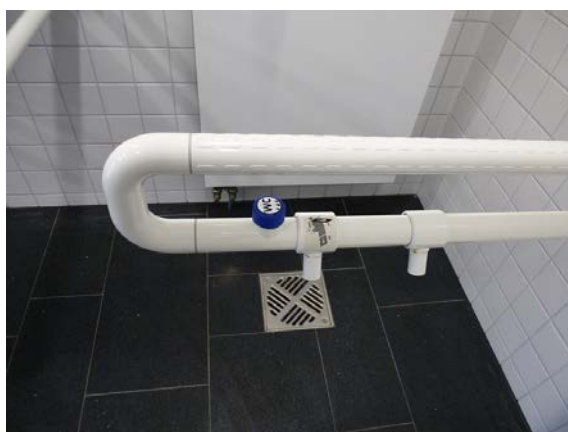
<ul style="list-style-type: none">+ Bewegungsfläche vor dem Waschbecken ausreichend (200 cm x 160 cm)+ unterfahrbare Gesamttiefe 58 cm bei einer Höhe von 53 cm+ unterfahrbare Höhe der unteren Vorderkante 70 cm bei einer Tiefe von 34 cm- Höhe obere Waschtischvorderkante 84 cm- Abstand Armatur - vorderer Waschtischrand 44 cm+ unterfahrbare Breite ≥ 90 cm+ Einhand-Seifenspender+ Einhebelarmatur+ Papierhandtuchspender in Nähe zum Waschbecken+ Abfallbehälter in unmittelbarer Nähe zum Waschbecken- Spiegel in einer Höhe von 128 cm (UK)+ Einsicht im Sitzen und Stehen möglich (schräg verstellbar)+ keine Kleiderhaken vorhanden
 	<ul style="list-style-type: none">+ Notrufanlage in unmittelbarer Nähe des WC-Beckens+ visuell kontrastreich gestaltet+ taktil erfassbar+ in sitzender und liegender Position bedienbar

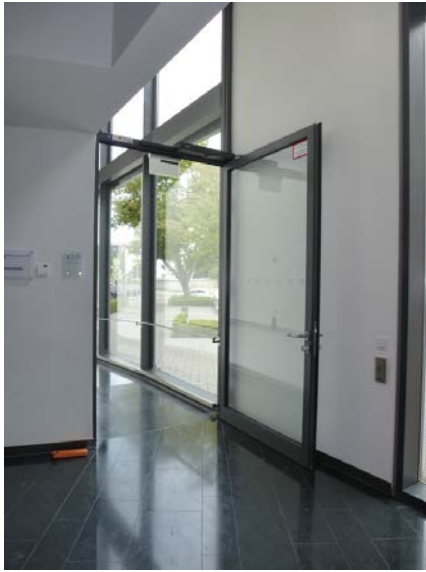
Audimax

Eingangsbereich - EG:

- + ausreichend Bewegungsfläche vor der Tür
- + feste und ebene Wegeoberfläche, leicht und erschütterungsarm begeh- und befahrbar
- keine spiegelungs- und blendfreie Oberfläche
- + stufen- bzw. schwellenloser Zugang

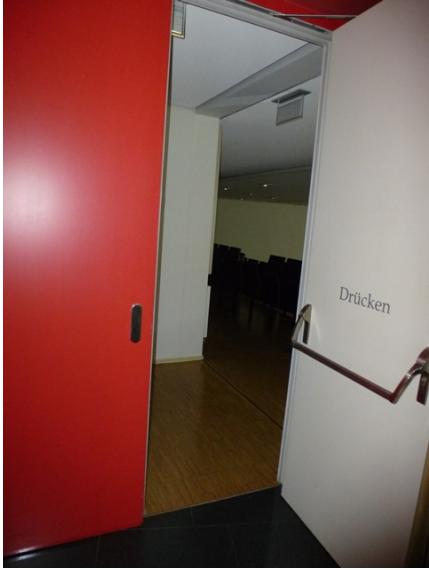
<p>Rampenanlage:</p> <ul style="list-style-type: none"> + Längsgefälle 3,2 % + kein Quergefälle <p>Rampenlänge und Zwischenpodeste</p> <ul style="list-style-type: none"> + Zwischenpodest nach Tür 190 cm + Rampenlänge 600 cm bis zum zweiten Zwischenpodest - Länge Zwischenpodest 147 cm + Rampenlänge 600 cm bis zum dritten Zwischenpodest + nutzbare Rampenbreite 133 cm + keine abwärts führende Treppe in Verlängerung der Rampe
 	<ul style="list-style-type: none"> + beidseitige Radabweiser mit einer Höhe von 12 cm + beidseitiger Handlauf + Handlaufhöhe 85 cm - kein runder bzw. ovaler Querschnitt mit einem Durchmesser zwischen 3 cm und 4,5 cm + Handlaufhalterung an der Unterseite ± teilweise abgerundeter Abschluss von frei in den Raum ragenden Handlaufenden
 	<p>Zugang 2. OG:</p> <ul style="list-style-type: none"> + ausreichend Bewegungsfläche vor der Tür + feste und ebene Wegeoberfläche, leicht und erschütterungsarm begeh- und befahrbar + stufen- bzw. schwellenloser Zugang <p>Türbreite</p> <ul style="list-style-type: none"> - einflügelig 76 cm + zweiflügelig 149 cm + waagerechte Türbügel + Bügelhöhe innen 93 cm + außen 106 cm + leichtgängige Türöffnung

<ul style="list-style-type: none">+ visuell kontrastreiche Gestaltung der Türzarge gegenüber der Wand

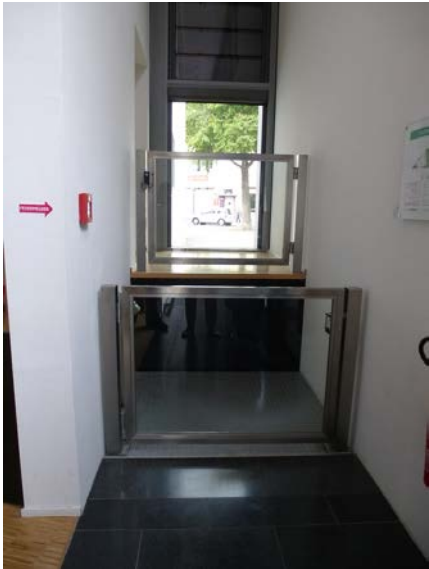
<ul style="list-style-type: none">± stufenloser Zugang zum Podest über einen Hublift möglich

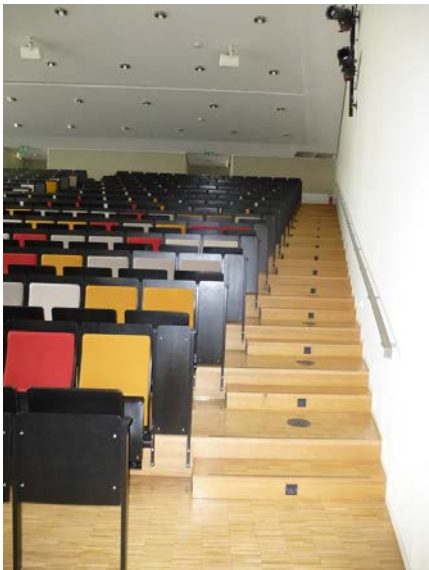
<p>Treppenanlage (Aufgang links und rechts)</p> <ul style="list-style-type: none">+ gerader Treppenlauf± visuell kontrastreiche Stufenmarkierung vorhanden, aber unzureichend+ keine Stufenunterschneidung bzw. ≤ 2 cm+ rutschhemmende und fest verlegte Treppenbeläge+ Ausleuchtung mit künstlichen Licht ist blendfrei <p>Handlauf:</p> <ul style="list-style-type: none">± beidseitiger Handlauf (einseitig links und rechts am Aufgang)

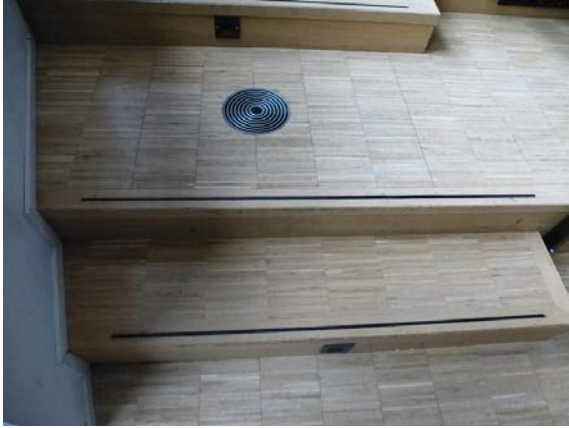
<p>Handlaufhöhe</p> <ul style="list-style-type: none"> - links 110 cm (Fensterseite) - rechts 105 cm (Wandseite) + durchgängiger Handlauf - waagerechter Überstand über erste und letzte Stufe (≥ 30 cm) nicht gegeben - kein runder bzw. ovaler Querschnitt mit Durchmesser zwischen 3 cm - 4,5 cm + Handlaufhalterung an der Unterseite ± Handlauf leicht visuell kontrastierend zur Wand + abgerundeter Abschluss von frei in den Raum ragenden Handlaufenden

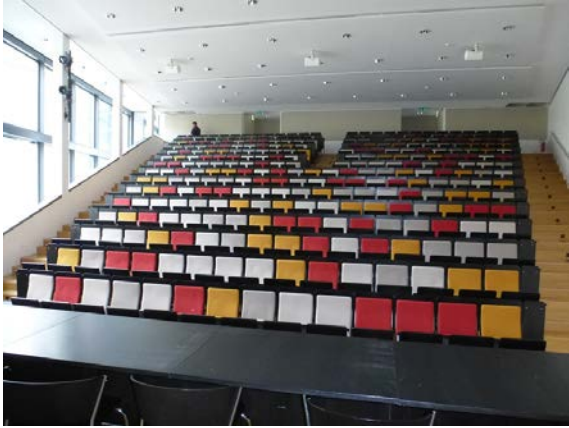
<p>oberste und unterste Sitzreihe</p> <ul style="list-style-type: none"> - Abstand Tisch-Stuhl / Gangbreite Sitzreihe 56 cm → Rollstuhlnutzern ist es nicht möglich am Tisch zu arbeiten - kein elektroakustisches Übertragungssystem für schwerhörige Menschen

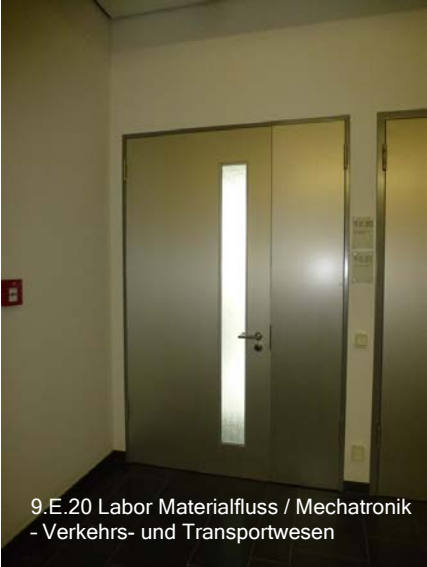
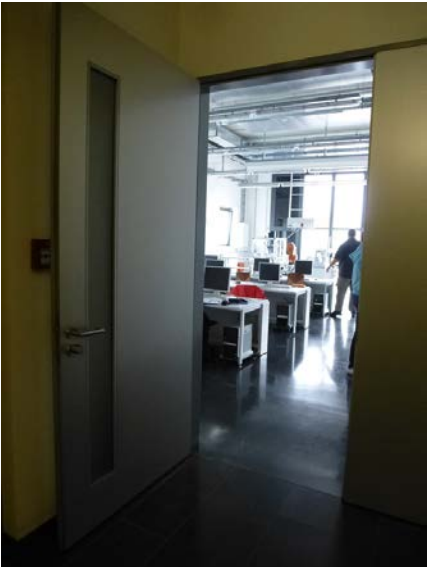
<p>9.E.20 Labor Materialfluss / Mechatronik - Verkehrs- und Transportwesen</p>	<p><u>Eingangsbereich:</u></p> <ul style="list-style-type: none"> + ausreichend Bewegungsfläche vor der Tür + feste und ebene Wegeoberfläche, leicht und erschütterungsarm begeh- und befahrbar + stufen- bzw. schwellenloser Zugang + ausreichende Türbreite 130 cm + bogen- bzw. u-förmiger Türgriff + Griffhöhe 105 cm + leichtgängige Türöffnung (20 N) ± Tür leicht visuell kontrastierend zur Umgebung <p>Aufhanghöhe teilweise im Bereich der mittleren Sichthöhe</p>

<ul style="list-style-type: none"> + UK 143 cm - OK 185 cm + visuell kontrastreiche Gestaltung (schwarze Schrift auf weißem Hintergrund) + ausreichende Schriftgröße (3,3 cm)

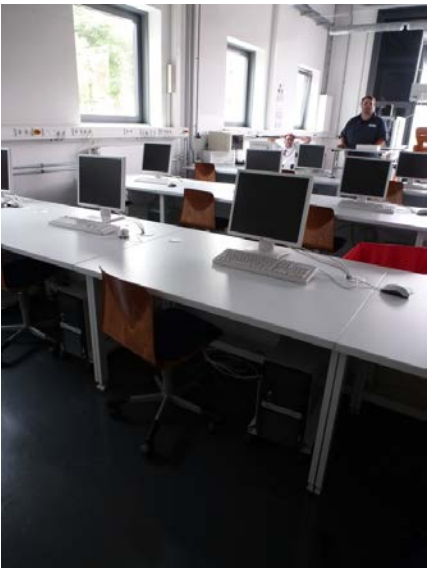
<ul style="list-style-type: none"> + Tisch unterfahrbar + UK 69,5 cm + Tischhöhe 72,5 cm + Sitzhöhe 43 cm ± Kleiderhaken in 165 cm Höhe

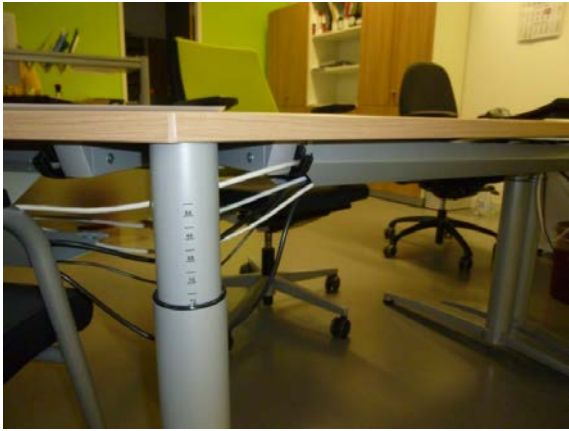
<ul style="list-style-type: none">+ Tresen unterfahrbar± UK 70 cm bei einer Tiefe \geq 30 cm+ Tresenhöhe 72 cm + Tresenhöhe verstellbar

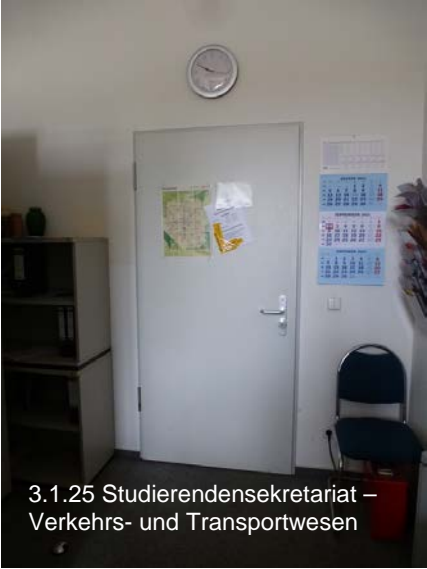
<p>3.1.25 Studierendensekretariat – Verkehrs- und Transportwesen</p>	<p><u>Eingangsbereich:</u></p> <ul style="list-style-type: none">+ ausreichend Bewegungsfläche vor der Tür+ feste und ebene Wegeoberfläche, leicht und erschütterungsarm begeh- und befahrbar+ stufen- bzw. schwellenloser Zugang + ausreichende Türbreite 97 cm+ bogen- bzw. u-förmiger Türgriff± Griffhöhe 106 cm+ leichtgängige Türöffnung± Tür leicht visuell kontrastierend zur Umgebung <p>Aufhanghöhe Beschilderung im Bereich der mittleren Sichthöhe</p> <ul style="list-style-type: none">+ UK 140 cm+ OK 160 cm+ visuell kontrastreiche Gestaltung (schwarze Schrift auf weißem Hintergrund)+ ausreichende Schriftgröße (3,3 cm)

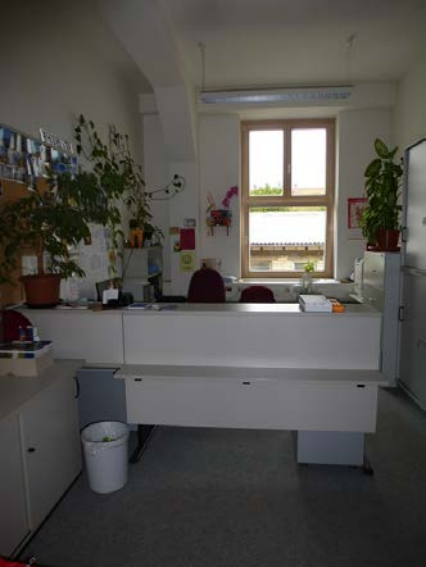
<p>Servicebereich:</p> <ul style="list-style-type: none">+ ausreichend bemessene Bewegungsfläche vor dem Tresen > 150 cm x 150 cm± Tresen nur bedingt unterfahrbar (Tiefe 20 cm)+ UK 70 cm (Brett)- Höhe 107 cm (Tresen)
---	--

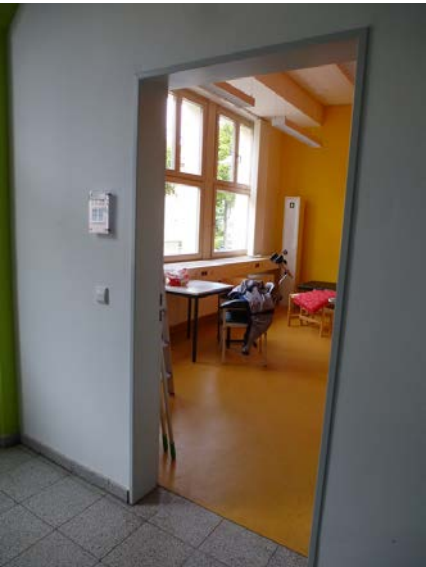
8.1.9 Ruheraum

<p><u>Eingangsbereich:</u></p> <ul style="list-style-type: none">+ ausreichend Bewegungsfläche vor der Tür+ feste und ebene Wegeoberfläche, leicht und erschütterungsarm begeh- und befahrbar+ stufen- bzw. schwellenloser Zugang <ul style="list-style-type: none">+ ausreichende Türbreite 94 cm+ bogen- bzw. u-förmiger Türgriff± Griffhöhe 106 cm+ leichtgängige Türöffnung± Tür leicht visuell kontrastierend zur Umgebung <p>Aufhanghöhe im Bereich der mittleren Sichthöhe</p> <ul style="list-style-type: none">+ UK 140 cm+ OK 160 cm+ visuell kontrastreiche Gestaltung (schwarze Schrift auf weißem Hintergrund)+ ausreichende Schriftgröße (3,3 cm)
---	---

<ul style="list-style-type: none">- Nutzung des Ruheraums als Lagerplatz / Aufenthaltsraum für Reinigungsdienst → Sitzmöglichkeiten eingeschränkt, Waschplatz blockiert + Tisch unterfahrbar
 	<ul style="list-style-type: none">+ Liegemöglichkeit vorhanden+ Länge 190 cm+ Breite 70 cm+ Höhe 52 cm

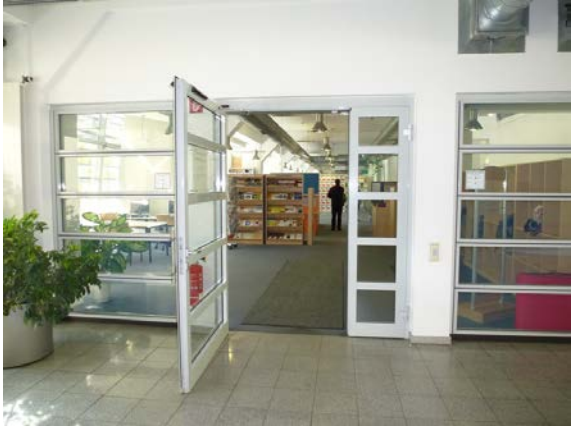
Eingangsbereich

<ul style="list-style-type: none">+ feste und ebene Wegeoberfläche, leicht und erschütterungsarm begeh- und befahrbar+ stufen- und schwellenloser Zugang+ ausreichende Türbreite 120 cm+ senkrechter Bügel (außen)+ u-förmiger Türgriff (innen)+ Höhe Türgriff 95 cm+ automatische Türöffnung

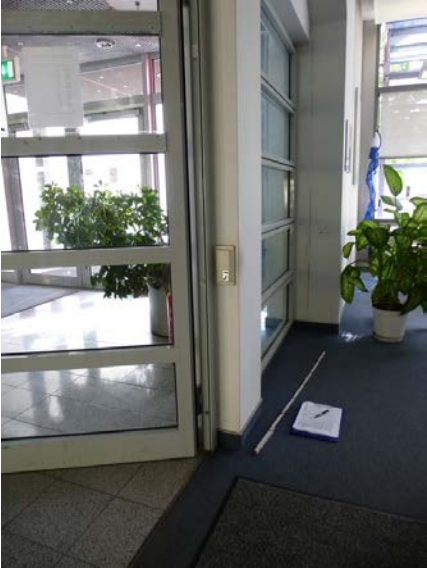
<p>Tasterhöhe (Tastermitte)</p> <ul style="list-style-type: none">+ 90 cm (außen)+ 91 cm (innen) <p>Abstand Taster-Drehflügeltür (seitliche Anfahrt)</p> <ul style="list-style-type: none">+ 80 cm (außen, Öffnungsrichtung)+ 120 cm (innen, Schließrichtung)- Taster innen schwer erreichbar, da in Laibung integriert <p>± visuell leicht kontrastierende Gestaltung der Türzarge gegenüber der Wand</p>

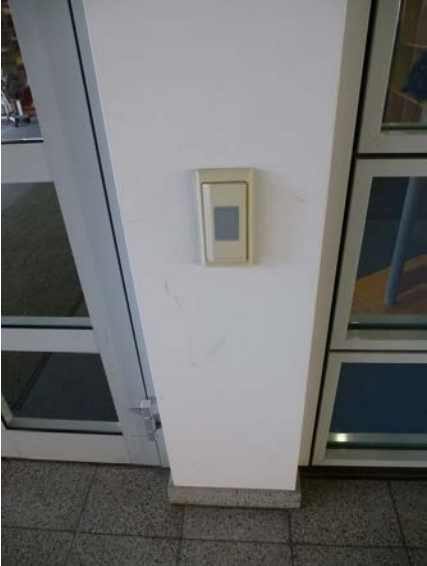
<p>Aufhanghöhe der Türbeschilderung (Öffnungszeiten) nur teilweise in mittlerer Sichthöhe:</p> <ul style="list-style-type: none">+ UK 147 cm- OK 180 cm- keine visuell kontrastreiche Gestaltung der Beschilderung (Glas auf Glas)+ visuell kontrastreiche Gestaltung der Beschriftung (schwarze Schrift auf hellem Hintergrund)+ ausreichende Schriftgröße
 	<p>Aufhanghöhe der Piktogramme nur teilweise in mittlerer Sichthöhe:</p> <ul style="list-style-type: none">+ UK 160 cm- OK 180 cm- keine visuell kontrastreiche Gestaltung der Piktogramme (Hintergrund)
 	<ul style="list-style-type: none">+ ausreichend bemessene Durchgangsbreite (je 99 cm)± visuell leicht kontrastierende Gestaltung

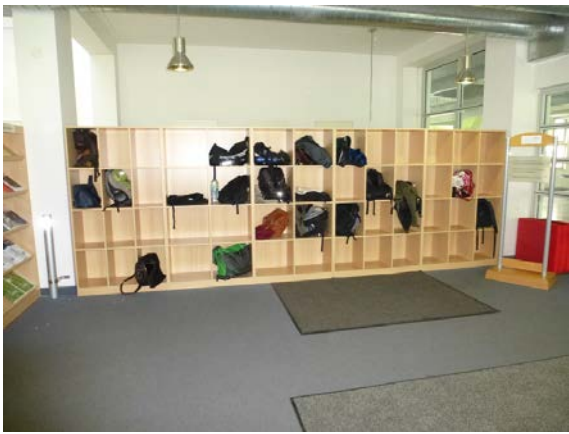
<p>Gepäckablage in 10 cm bis 140 cm Höhe:</p> <ul style="list-style-type: none">+ Ablagemöglichkeiten zwischen 40 cm und 140 cm liegen in Greifhöhe für Rollstuhlnutzer- Ablagemöglichkeiten < 40 cm Höhe sind für Rollstuhlnutzer schwer bzw. nicht erreichbar

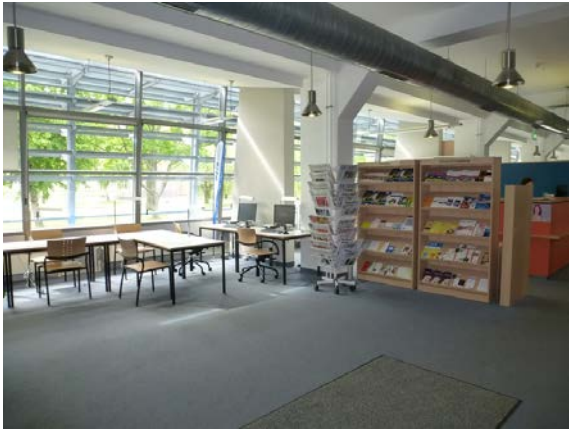
<p>Auslagen in 15 cm bis 150 cm Höhe:</p> <ul style="list-style-type: none">+ Auslagen zwischen 40 cm und 140 cm Höhe liegen in Greifhöhe für Rollstuhlnutzer- Auslagen < 40 cm bzw. >140 cm Höhe sind für Rollstuhlnutzer schwer bzw. nicht erreichbar- Erreichbarkeit wird zusätzlich erschwert durch nicht unterfahrbare Regale

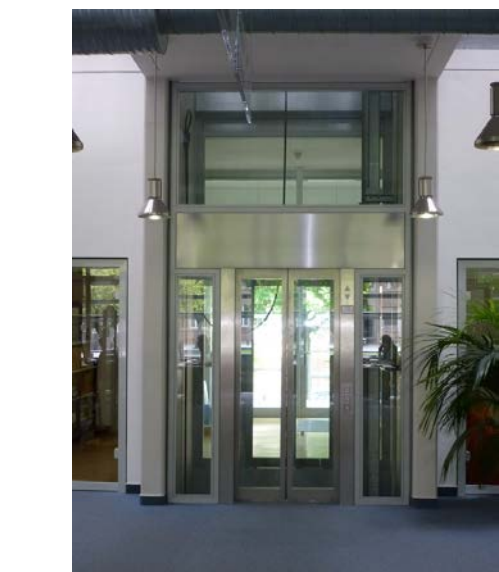
<ul style="list-style-type: none">+ ausreichend bemessene Bewegungsfläche vor der Aufzugstür+ keine abwärtsführende Treppe gegenüber der Aufzugstür+ ausreichende Türbreite 90 cm- Abmessung Fahrkorb 90 cm x 140 cm+ Handlaufhöhe 92 cm+ runder Querschnitt mit einem Durchmesser von 4 cm
---	--

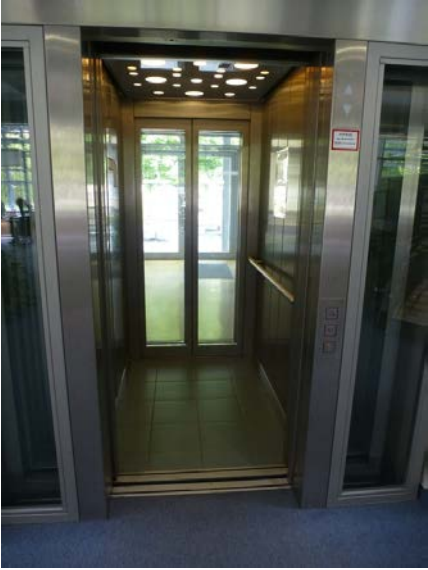
<p>Höhe Anforderungstaster:</p> <ul style="list-style-type: none">± UK 87 cm+ OK 99 cm+ visuell kontrastreiche Gestaltung der Anforderungstaster- keine taktile Wahrnehmbarkeit der Anforderungstaster+ optische Rückmeldefunktion+ keine akustische Rückmeldefunktion

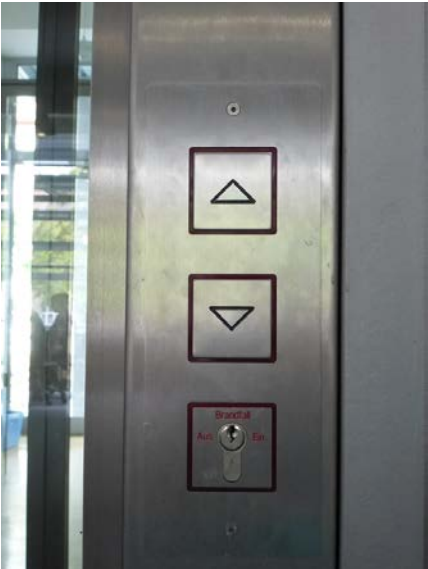
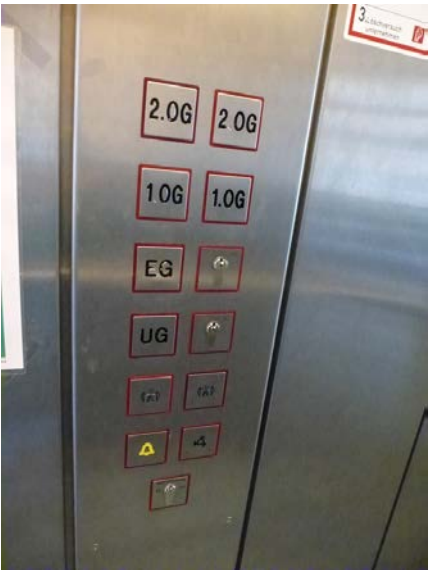
<p>Höhe Anforderungstaster:</p> <ul style="list-style-type: none">+ UK 99 cm+ OK 140 cm+ visuell kontrastreiche Gestaltung der Anforderungstaster- keine taktile Wahrnehmbarkeit der Anforderungstaster- kein Sprachmodul (Ankunft des Aufzuges, Türöffnung, Etage)

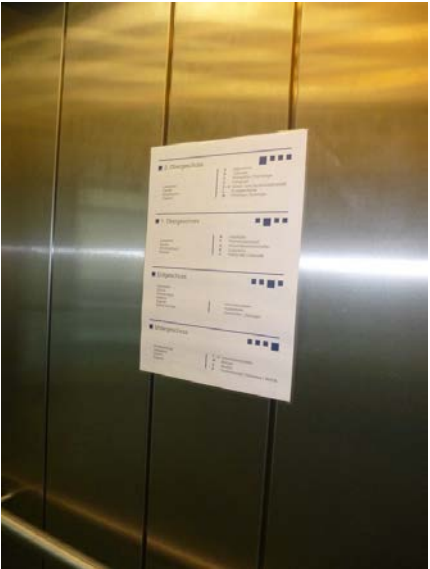
<p>Etageninformation: Aufhanghöhe nur teilweise im Bereich der mittleren Sichthöhe</p> <ul style="list-style-type: none"> + UK 130 cm ± OK 170 cm <ul style="list-style-type: none"> + visuell kontrastreiche Gestaltung (schwarze Schrift auf weißem Hintergrund) + Groß-/Kleinschreibung + ausreichende Schriftgröße + serifenlose Schrift
---	---

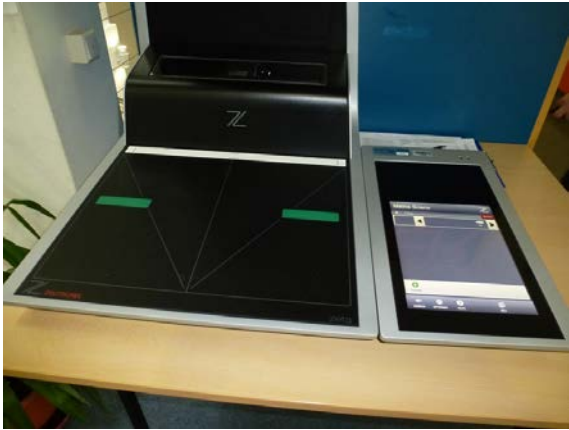
<p>Scanner:</p> <ul style="list-style-type: none"> + ausreichend bemessene Bewegungsfläche vor dem Tresen > 150 cm x 150 cm + Tresen unterfahrbar + unterfahrbare Tiefe 80 cm + Höhe UK 89,5 cm - Bedienbarkeit für Rollstuhlnutzer nur teilweise gegeben + Bedienhöhe 96 cm bis 98 cm über OFF - Tiefe 52 cm + visuell kontrastreiche Gestaltung (weiße Schrift auf grauem Hintergrund) + serifenlose Schrift

<ul style="list-style-type: none"> + ausreichende Schriftgröße + Groß-/Kleinschreibung - ausschließliche Verwendung von Touchscreens
---	---

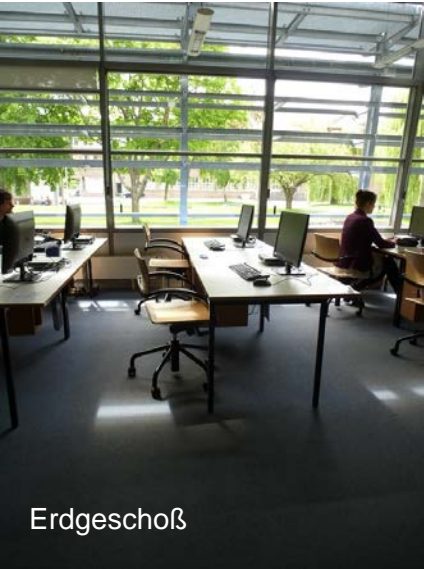
<p style="text-align: center;">Erdgeschoß</p>	<ul style="list-style-type: none"> ± Breite zwischen den Tischen 86 cm bis 109 cm + Tische unterfahrbar + unterfahrbare Breite 109 cm ± UK 66,5 cm + Tischhöhe 72 cm + Sitzhöhe verstellbar

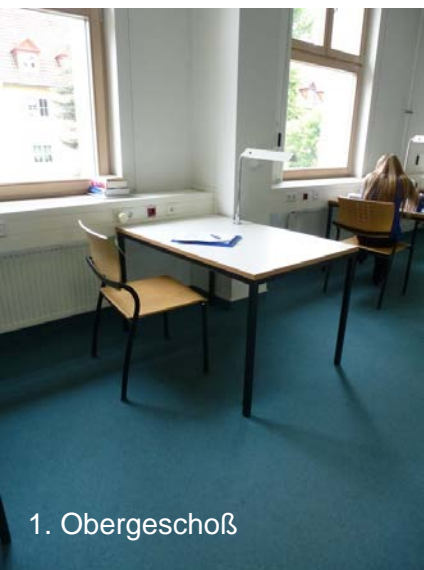
<p style="text-align: center;">1. Obergeschoß</p>	<ul style="list-style-type: none"> + Tische unterfahrbar + unterfahrbare Breite 113 cm ± UK 66,5 cm + Tischhöhe 72 cm + Sitzhöhe 45 cm

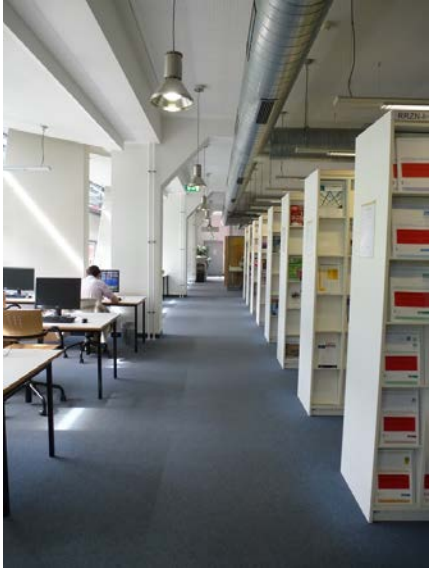
<p>Zeitschriften, EG</p> <ul style="list-style-type: none">+ Gangbreite zwischen den Regalen 94 cm <p>Zeitschriften in 10 cm bis 180 cm Höhe:</p> <ul style="list-style-type: none">+ Zeitschriften zwischen 40 cm und 140 cm Höhe liegen in Greifhöhe für Rollstuhlnutzer- Zeitschriften < 40 cm bzw. >140 cm Höhe sind für Rollstuhlnutzer schwer bzw. nicht erreichbar- Erreichbarkeit wird zusätzlich erschwert durch nicht unterfahrbare Regale

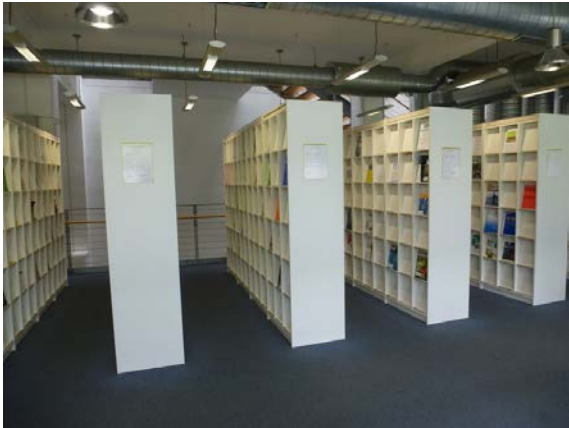
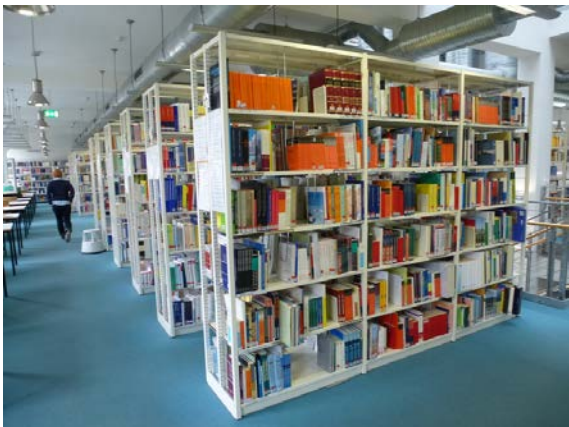
<p>Bücher, 1. OG</p> <p>Gangbreite Regal/Tisch</p> <ul style="list-style-type: none">+ Gangbreite zwischen den Regalen 91,5 cm <p>Bücher in 10 cm bis 185 cm Höhe:</p> <ul style="list-style-type: none">- Bücher zwischen 40 cm und 140 cm Höhe liegen in Greifhöhe für Rollstuhlnutzer+ Bücher < 40 cm bzw. >140 cm Höhe sind für Rollstuhlnutzer schwer bzw. nicht erreichbar- Erreichbarkeit wird zusätzlich erschwert durch nicht unterfahrbare Regale

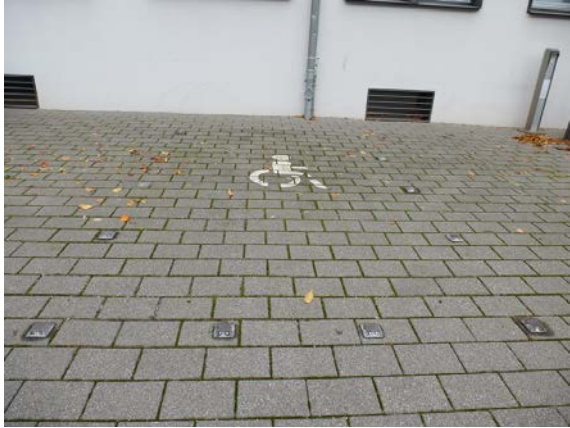
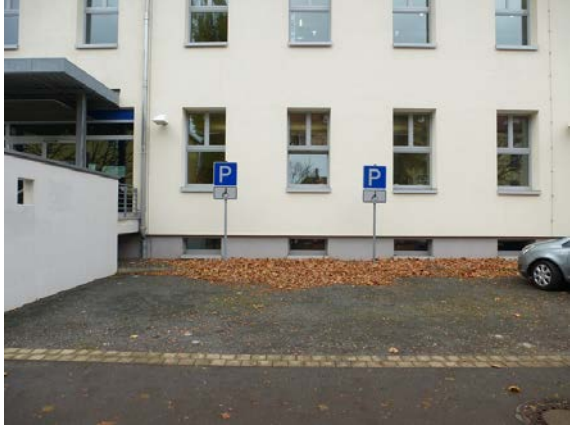
<p>Leipziger Straße (zwischen Haus 5 und 10) Stellplatz 1</p> <ul style="list-style-type: none">- keine ausreichend bemessene Parkfläche, Breite 352 cm, Länge 493 cm+ Längsneigung 2,9 % <p>Stellplatz 2</p> <ul style="list-style-type: none">- keine ausreichend bemessene Parkfläche, Breite 335 cm, Länge 493 cm+ Längsneigung 2,8 %
 	<ul style="list-style-type: none">+ Kennzeichnung der Parkplätze mittels Piktogramm auf der Stellfläche- keine klare Umgrenzung der Stellflächen mittels Bodenmarkierung+ ebene Wegeoberfläche, leicht und erschütterungsarm begeh- und befahrbar
 	<p>Haus 7 / Innenhof (2x)</p> <ul style="list-style-type: none">- keine ausreichend bemessene Parkfläche, Breite 244 cm, Länge 490 cm+ Kennzeichnung des Parkplatzes mittels Piktogramm auf der Stellfläche- keine klare Umgrenzung der Stellflächen mittels Bodenmarkierung+ ebene Wegeoberfläche, leicht und erschütterungsarm begeh- und befahrbar

<p>Hamburger Straße (Haus 2/Bibliothek)</p> <p>Stellplatz 1</p> <ul style="list-style-type: none">+ ausreichend bemessene Parkfläche, Breite 368 cm, Länge 600 cm <p>Stellplatz 2</p> <ul style="list-style-type: none">+ ausreichend bemessene Parkfläche, Breite 377 cm, Länge 600 cm

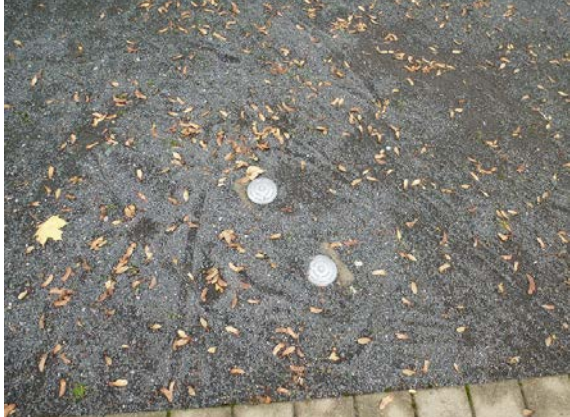
<ul style="list-style-type: none">+ Kennzeichnung der Parkplätze mittels Verkehrszeichen 314, Zusatzzeichen 1044-10- keine klare Umgrenzung der Stellflächen mittels Bodenmarkierung+ ebene Wegeoberfläche, leicht und erschütterungsarm begeh- und befahrbar

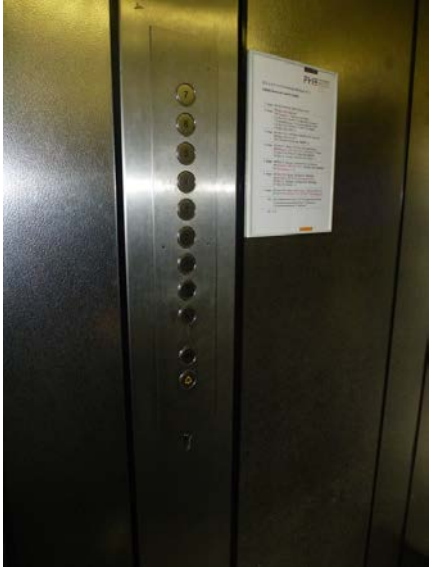
<p>Höhe Anforderungstaster in der Aufzugskabine Leiste:</p> <ul style="list-style-type: none"> + UK 110 cm - OK 157 cm - keine visuell kontrastreiche Gestaltung der Anforderungstaster - keine taktilen Informationen - kein Sprachmodul (Ankunft des Aufzuges, Türöffnung, Etage)
---	--

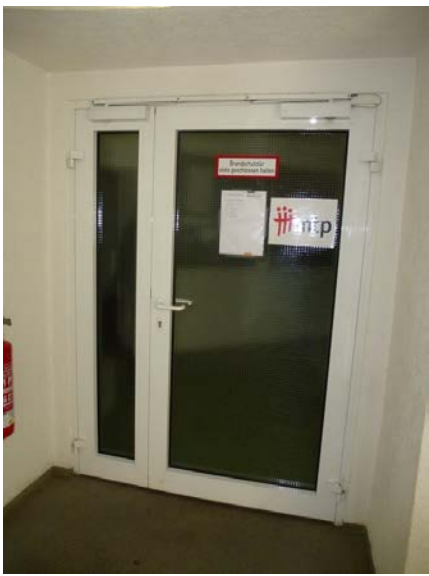
<p>Zugang zu den Seminarräumen:</p> <ul style="list-style-type: none"> + Türbreite ausreichend 90 cm + u-förmiger Türgriff + Griffhöhe 104 cm - schwergängige Türöffnung - keine visuell kontrastierende Gestaltung der Türzarge gegenüber der Wand <p>Aufhanghöhe der Türbeschilderung (Raumplan) nur teilweise in mittlerer Sichthöhe:</p> <ul style="list-style-type: none"> + UK 132 cm ± OK 162 cm + visuell kontrastreiche Gestaltung (schwarze Schrift auf hellem Hintergrund)

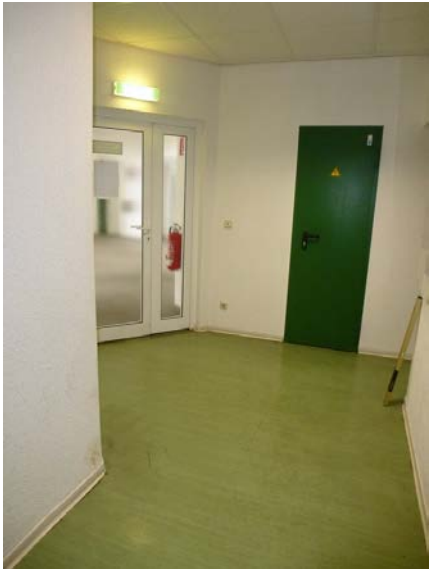
<ul style="list-style-type: none">+ nutzbare Breite von Durchgängen ausreichend bemessen+ rutschhemmende und fest verlegte Bodenbeläge+ visuell kontrastreiche Unterscheidung des Bodenbelages von der Wand± (weitgehend) spiegelungs- und blendfreie Oberfläche

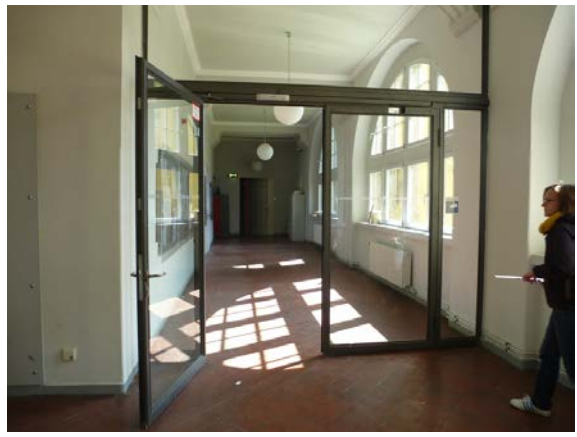
<ul style="list-style-type: none"> + ausreichende Türbreite + u-förmiger Türgriff - Griffhöhe 107 cm - schwergängige Türöffnung + visuell kontrastreiche Gestaltung der Türzarge gegenüber der Wand - Glasfläche nicht ausreichend visuell kontrastreich markiert + visuell kontrastierende Unterscheidung des Bodenbelages von der Wand
---	---

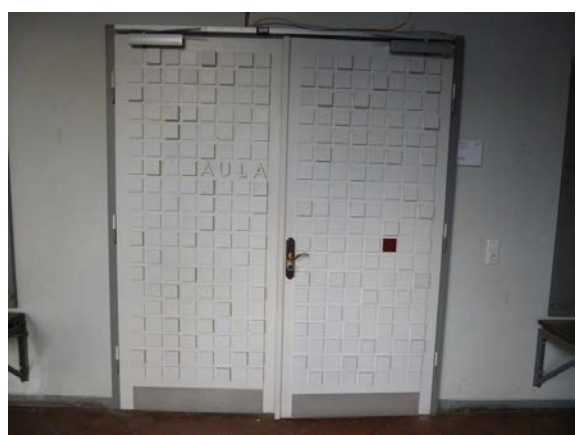
<p><u>Raum 306 - Aula:</u></p> <ul style="list-style-type: none"> - kein stufen- bzw. schwellenloser Zugang → Türschwelle 5 cm - keine visuell kontrastreiche Markierung der Türschwelle + ausreichende Türbreite (90 cm einflügelig / 190 cm zweiflügelig) + greifgünstiger Türgriff + Griffhöhe 105 cm - schwergängige Türöffnung (36 N) ± visuell leicht kontrastierende Gestaltung der Türzarge gegenüber der Wand

<p>Aufhanghöhe der Türbeschilderung nur teilweise in mittlerer Sichthöhe:</p> <ul style="list-style-type: none">+ UK 160 cm- OK 175 cm+ visuell kontrastreiche Gestaltung (schwarze Schrift auf hellem Hintergrund)+ ausreichende Schriftgröße (0,5 cm)- keine blendfreie Oberfläche
 	<ul style="list-style-type: none">+ rutschhemmende und fest verlegte Bodenbeläge+ visuell kontrastreiche Unterscheidung des Bodenbelages von der Wand- keine spiegelungs- und blendfreie Oberfläche <p>- Abstand zwischen den Sitzreihen 61 cm → Rollstuhlnutzern ist es nicht möglich am Tisch zu arbeiten</p>
 	<ul style="list-style-type: none">+ Tischhöhe 77 cm+ Sitzhöhe 43 cm <p>- keine visuell kontrastreiche Gestaltung des Mobiliars gegenüber der Umgebung</p> <p>- kein elektroakustisches Übertragungssystem für schwerhörige Menschen</p>

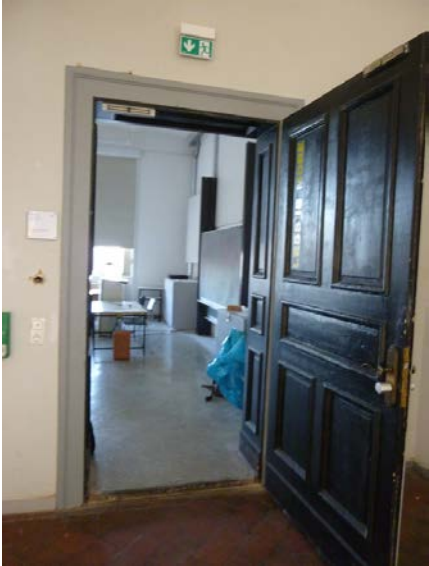
<p>Aufhanghöhe der Türbeschilderung nur teilweise in mittlerer Sichthöhe:</p> <ul style="list-style-type: none">+ UK 157 cm- OK 172 cm+ visuell kontrastreiche Gestaltung (schwarze Schrift auf hellem Hintergrund)+ ausreichende Schriftgröße (0,5 cm)- keine blendfreie Oberfläche

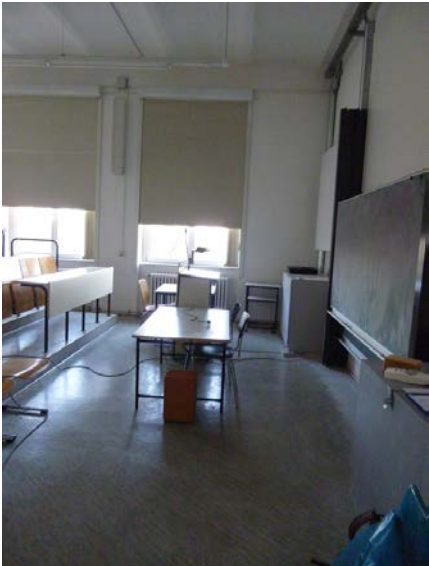
<ul style="list-style-type: none">+ rutschhemmende und fest verlegte Bodenbeläge± visuell leicht kontrastierende Unterscheidung des Bodenbelages von der Wand- keine spiegeln- und blendfreie Oberfläche

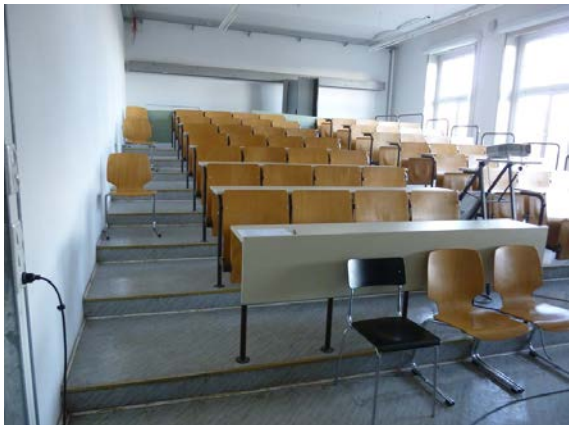
<p>Treppenanlage / Ausgang zu den Sitzplätzen</p> <ul style="list-style-type: none">- kein Zugang für Rollstuhlnutzer+ gerader Treppenlauf± visuell kontrastreiche Stufenmarkierung vorhanden, aber unzureichend+ keine Stufenunterschneidung bzw. ≤ 2 cm+ rutschhemmende und fest verlegte Treppenbeläge

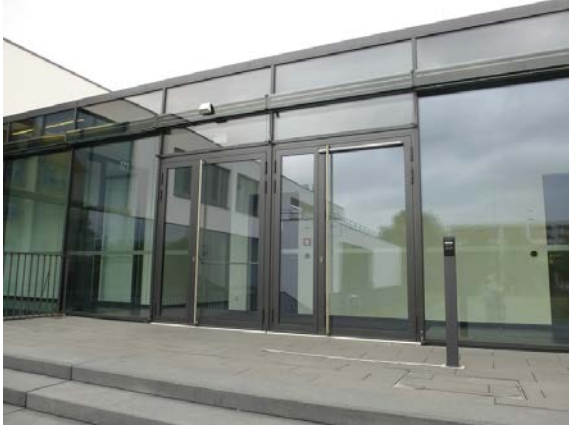
<ul style="list-style-type: none"> + u-förmiger Türgriff - Griffhöhe 108 cm - schwergängige Türöffnung + visuell kontrastreiche Gestaltung der Türzarge gegenüber der Wand

<p><u>Neubau:</u></p> <ul style="list-style-type: none"> + feste und ebene Wegeoberfläche, leicht und erschütterungsarm begeh- und befahrbar + stufen- und schwellenloser Zugang über Rampe möglich + ausreichende Türbreite (je 113 cm) + senkrechter Bügel (außen) + u-förmiger Türgriff (innen/automatisch) + waagerechter Bügel (innen/manuell) ± Griffhöhe - innen/automatisch: 106 cm + Griffhöhe - innen/manuell: 96 cm
 	<ul style="list-style-type: none"> - schwergängige manuelle Türöffnung (61 N) + automatische Türöffnung (am Untersuchungstag nicht funktionstüchtig) <p>Tasterhöhe (Tastermitte):</p> <ul style="list-style-type: none"> + 110 cm außen + 106 cm innen <p>Abstand Taster - Drehflügeltür (seitliche Anfahrt)</p> <ul style="list-style-type: none"> ± 43 cm / 160 cm (Außen) + 66 cm bis zur Hauptschließkante (Innen, seitliche Anfahrt)

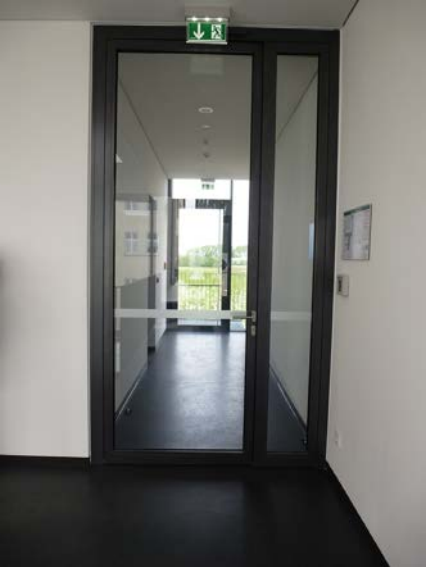
<ul style="list-style-type: none">+ ausreichende Türbreite (106 cm)+ u-förmiger Türgriff- Griffhöhe 107 cm- schwergängige Türöffnung+ visuell kontrastreiche Gestaltung der Türzarge gegenüber der Wand- Glasfläche nicht ausreichend visuell kontrastreich markiert
---	---

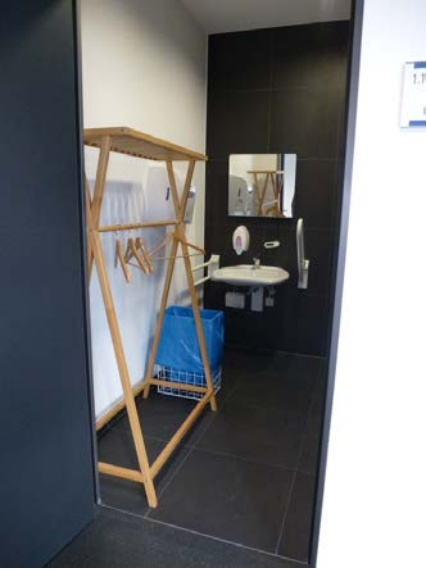
<ul style="list-style-type: none">+ ausreichend Bewegungsfläche vor der Tür+ Türbreite 94 cm+ u-förmiger Türgriff (innen)± Griffhöhe 106 cm- schwergängige Türöffnung (32 N)- kein Zuzieh-Stangengriff an der Türinnenseite+ Tür visuell kontrastierend zur Umgebung + Piktogramm vorhanden <p>Aufhanghöhe nur teilweise im Bereich der mittleren Sichthöhe</p> <ul style="list-style-type: none">+ UK 160 cm- OK 175 cm+ visuell kontrastreiche Gestaltung (schwarze Schrift auf weißem Hintergrund)+ ausreichende Schriftgröße
---	--

<ul style="list-style-type: none"> - Türbreite und Bewegungsfläche im Sanitärraum durch Kleiderständer temporär eingeschränkt - Bewegungsfläche vor dem WC-Becken nicht ausreichend (120 cm x 90 cm) + visuell kontrastreiche Gestaltung der Sanitäranlagen und Armaturen ggü. der Oberfläche der Wände + spiegelungs- und blendfreie Oberfläche + ebener, erschütterungsarmer, rutschfester und griffiger Bodenbelag - WC-Sitzhöhe 55 cm - keine Rückenlehne vorhanden + WC-Becken beidseitig anfahrbar

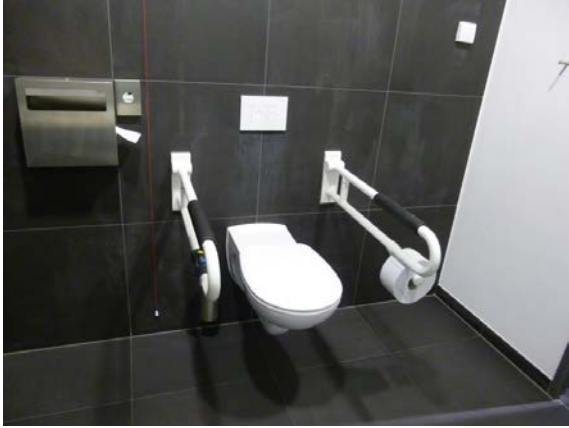
<p>Bewegungsfläche</p> <ul style="list-style-type: none"> + Tiefe 71 cm <p>Breite</p> <ul style="list-style-type: none"> + 98 cm rechts + 100 cm links + Spülauslösung im Greifbereich + Toilettenpapier ohne Veränderung der Sitzposition erreichbar - keine hygienische Abfallentsorgung möglich <p>Stützgriffe</p> <ul style="list-style-type: none"> + beidseitig vorhanden + beidseitig bewegbar - Stützgriffoberkante 32 cm über WC-Sitzhöhe + Stützgriffe ragen 15 cm über die Vorderkante des WC-Beckens hinaus + lichter Abstand zwischen den Griffen 67 cm

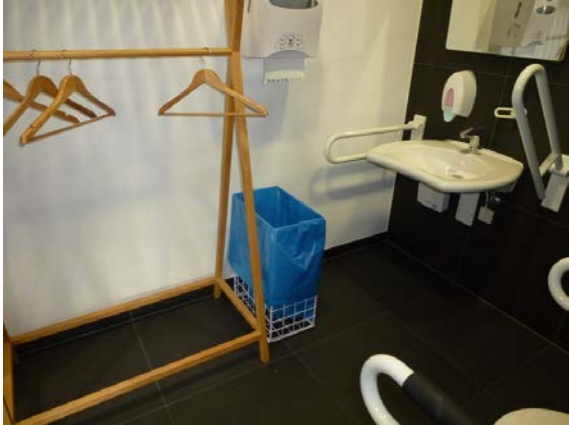
<ul style="list-style-type: none"> - Bewegungsfläche vor dem Waschbecken nicht ausreichend (Kleiderständer) - unterfahrbare Gesamttiefe 42 cm bei einer Höhe von 65 cm + unterfahrbare Höhe der unteren Vorderkante 40 cm bei einer Tiefe von 65 cm - Höhe obere Waschtischvorderkante 83 cm

<ul style="list-style-type: none">- Abstand Armatur - vorderer Waschtischrand 48 cm+ unterfahrbare Breite ≥ 90 cm+ Einhand-Seifenspender+ berührungslose Armatur+ Papierhandtuchspender in unmittelbarer Nähe zum Waschbecken (Bedienbarkeit?)+ Abfallbehälter in unmittelbarer Nähe zum Waschbecken- Spiegel in einer Höhe von 129 cm (UK)+ Einsicht im Sitzen und Stehen möglich (schräg verstellbar)± Kleiderhaken vorhanden (Höhe 140 cm)
 	<ul style="list-style-type: none">+ Notrufanlage in unmittelbarer Nähe des WC-Beckens+ visuell kontrastreich gestaltet+ taktil erfassbar+ in sitzender und liegender Position bedienbar

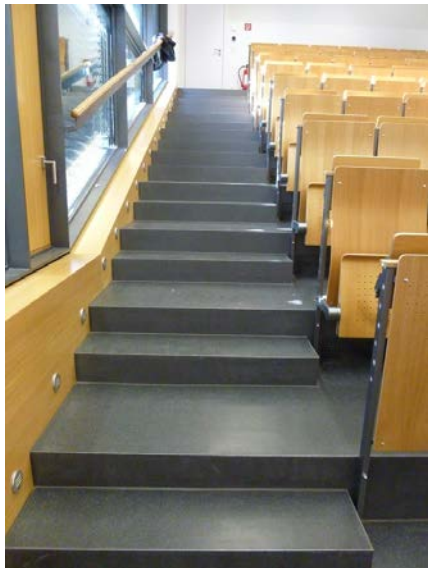
Treppen / Aufgang zu den Sitzplätzen

- + gerade Treppenläufe
- keine visuell kontrastreiche Stufenmarkierung
- + keine Stufenunterschneidung bzw. ≤ 2 cm
- + rutschhemmende und fest verlegte Treppenbeläge
- + Ausleuchtung mit künstlichen Licht ist blendfrei
