8 Anhang 1: Bauliche Analyse der FH Erfurt

8.1 Campus Altonaer Straße

8.1.1 Zu- und Eingangsbereich

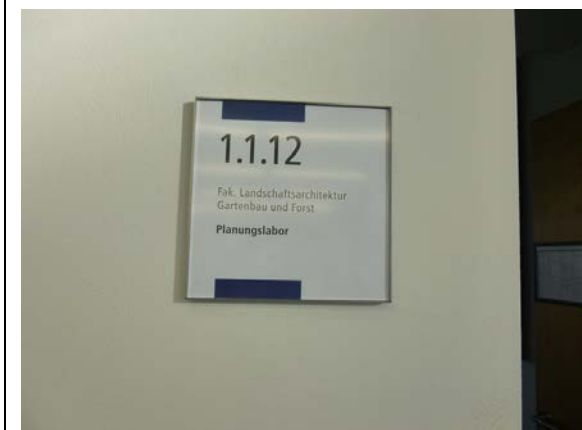
Raum 1.1.12 – Planungslabor:

- + ausreichende Türbreite 99 cm
- + u-förmiger Türgriff
- ± Griffhöhe 106 cm
- + leichtgängige Türöffnung (23 N)
- keine visuell kontrastierende Gestaltung der Türzarge gegenüber der Wand

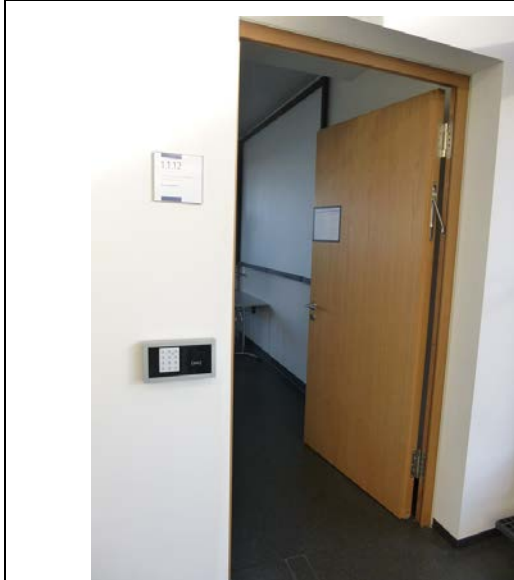
Aufhanghöhe der Türbeschilderung nur teilweise in mittlerer Sichthöhe:

- + UK 160 cm
- OK 175 cm
- + visuell kontrastreiche Gestaltung (schwarze Schrift auf hellem Hintergrund)
- + ausreichende Schriftgröße (0,5 cm)

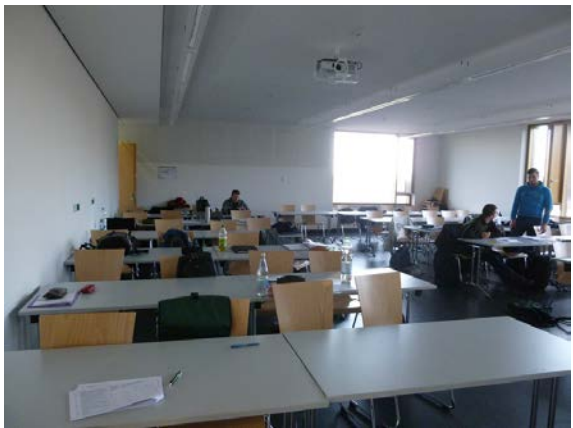
<ul style="list-style-type: none">- Tische nicht unterfahrbar+ UK 70 cm+ Tischhöhe 72 cm+ Sitzhöhe 46 cm
